بررسی اشکالات اجرایی ساختمان بتنی

امیررضا حسینی

زمستان 96

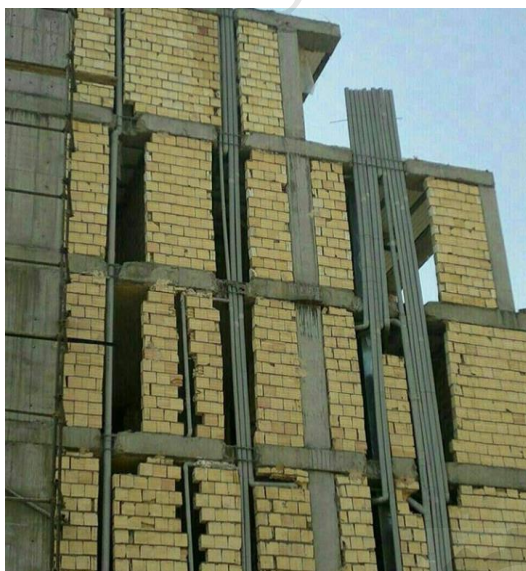
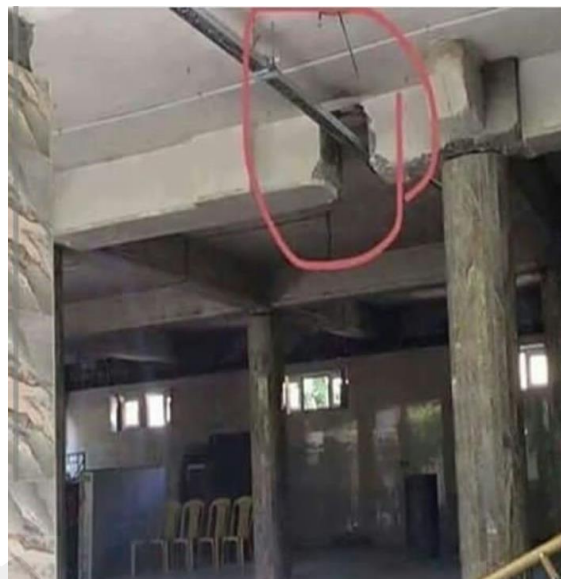
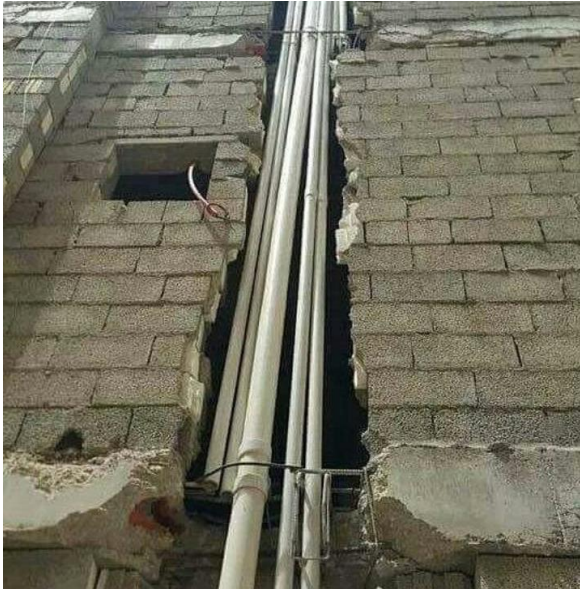
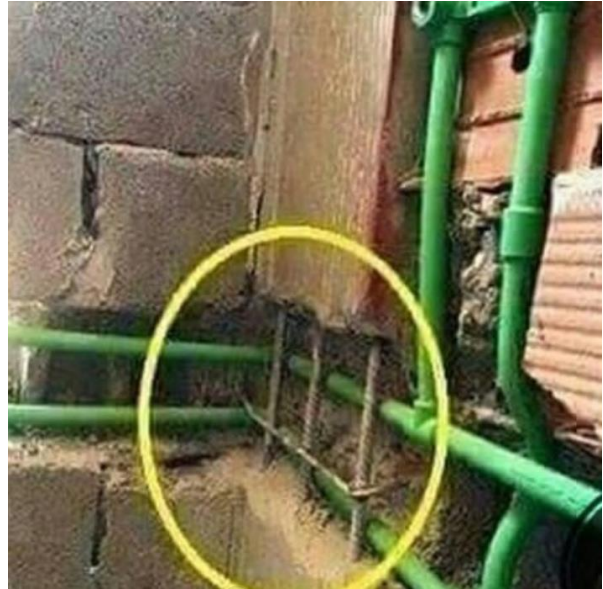
1 تخریب تیرها و عبور لوله تاسیسات باعث کاهش باربری تیرها و در نتیجه عدم انتقال صحیح بار در سازه می شود

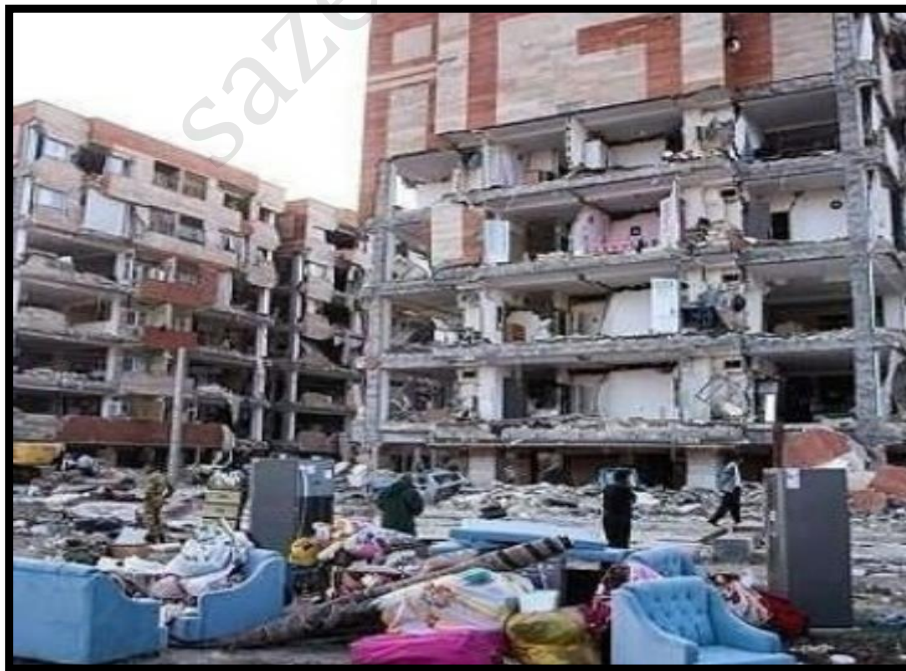
2 علت ریزش دیوارهای خارجی مسکن مهر کرمانشاه در زلزله کرمانشاه رعایت نکردن ضوابط و مقررات در اجرای اجزای غیر سازه ای (دیوار ها و تیغه ها) است. در ابتدا دیوار ها می بایست با والپست های افقی و عمودی مهار شوند تا با سازه اتصال کافی می داشتند که شاهد خرابی به مراتب کمتری می بود.

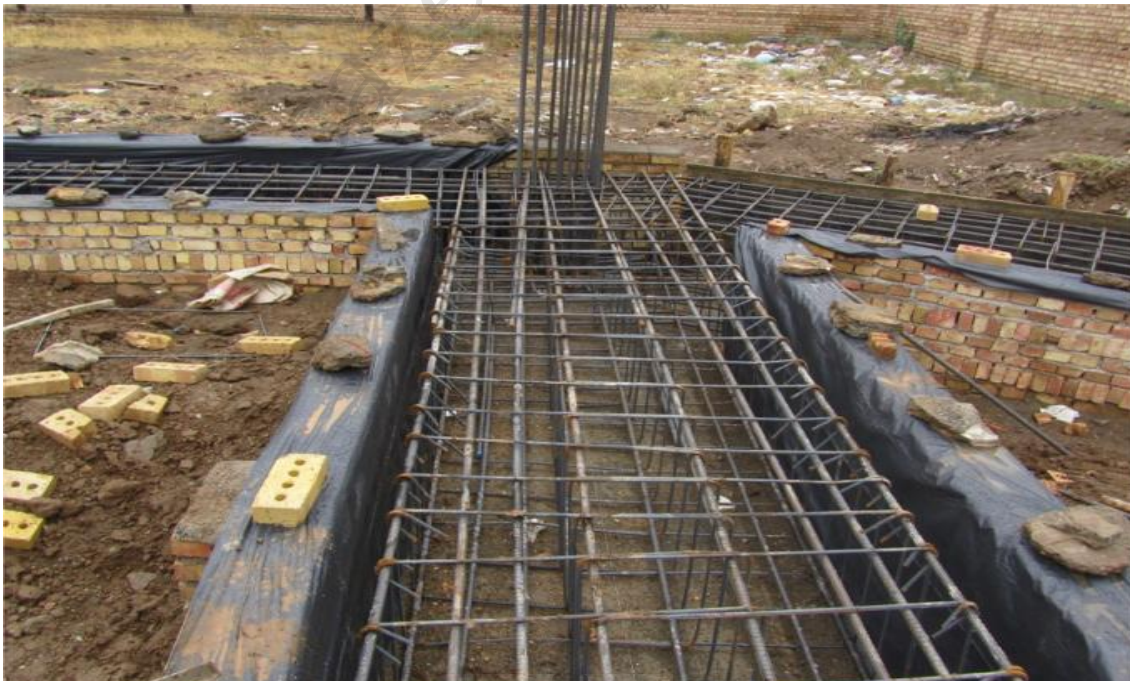
3 برای جلوگیری از جذب آب بتن تازه ریخته شده توسط قالب های آجری و یا خاک باید از قالب های پلاستیکی و یا حداقل از پلاستیک ضخیم استفاده کرد که در برخی از ساختمان ها دعایت نمی شود.

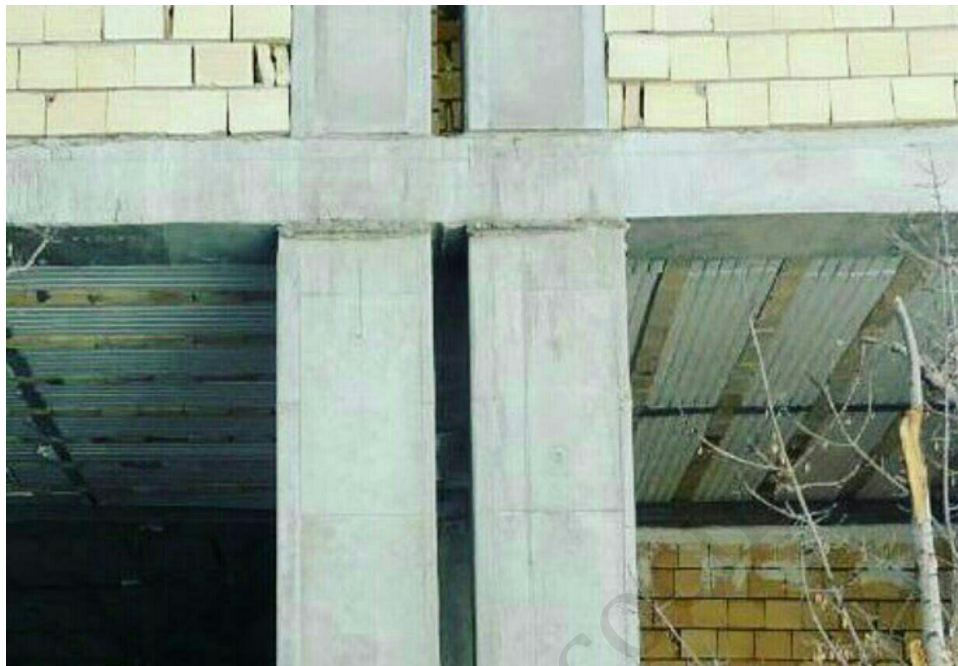
4 اتصال ستون ها افقی در قسمت درز انقطاع دو ساختمان که در زمان زلزله باعث میشود دو ساختمان به هم نیرو وارد کنند و سبب تخریب یک دیگر شوند.

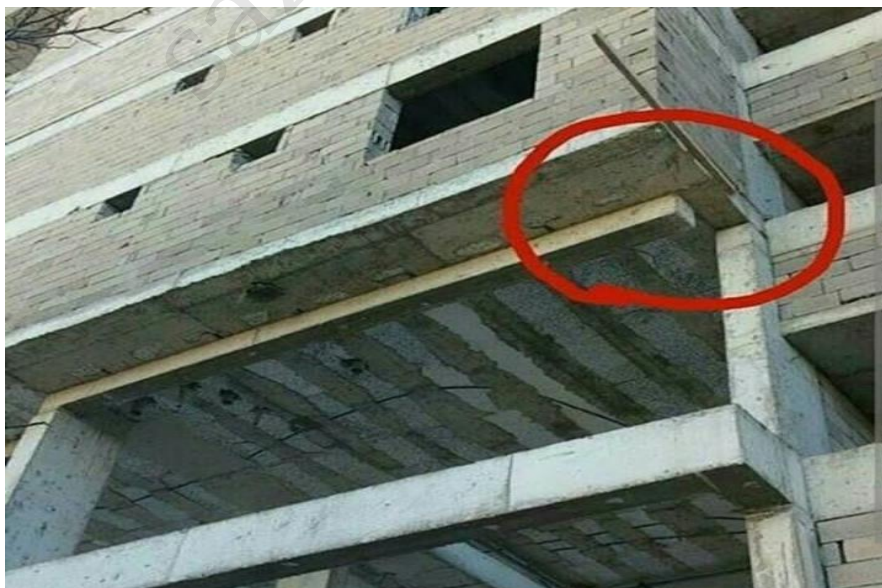
4 علاوه بر عدم اتصال تیر به دیگر تیرها اگر این به عنوان عضو خمشی (تیر) باشد عرض تیر نسبت به ابعاد دیگر تیرها قابل تامل است.

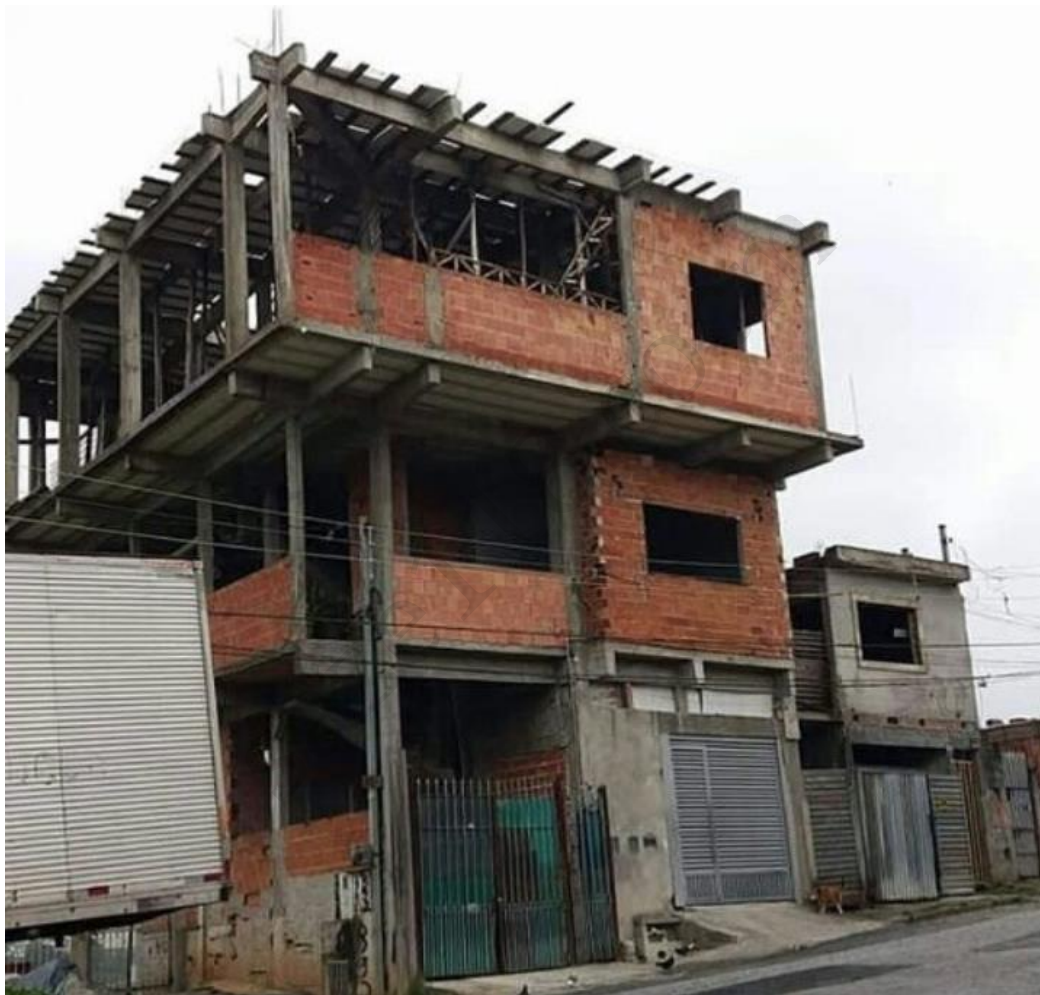
- 5 علت بیشتر ریزش نماهای سنگی و تخریب نما در ساختمان‌ها عدم استفاده از بست سنگ نما و اتصال فلزی سنگ و سرامیک (اسکوپ) می‌باشد.
- 6 عدم مشاوره از مهندسان عمران و اجرای سلیقه‌ای کارفرما و عدم استفاده از کارگران ماهر در ساخت بنا باعث به وجود آمدن چنین شاهرکاری شده است.
- از جمله اشکالات در ساخت این بنا 1 ابعاد تیرها و آرماتورگذاری 2 ابعاد ستون‌ها و امتدادشون 3 ایجاد ستون بر روی کنسول و...

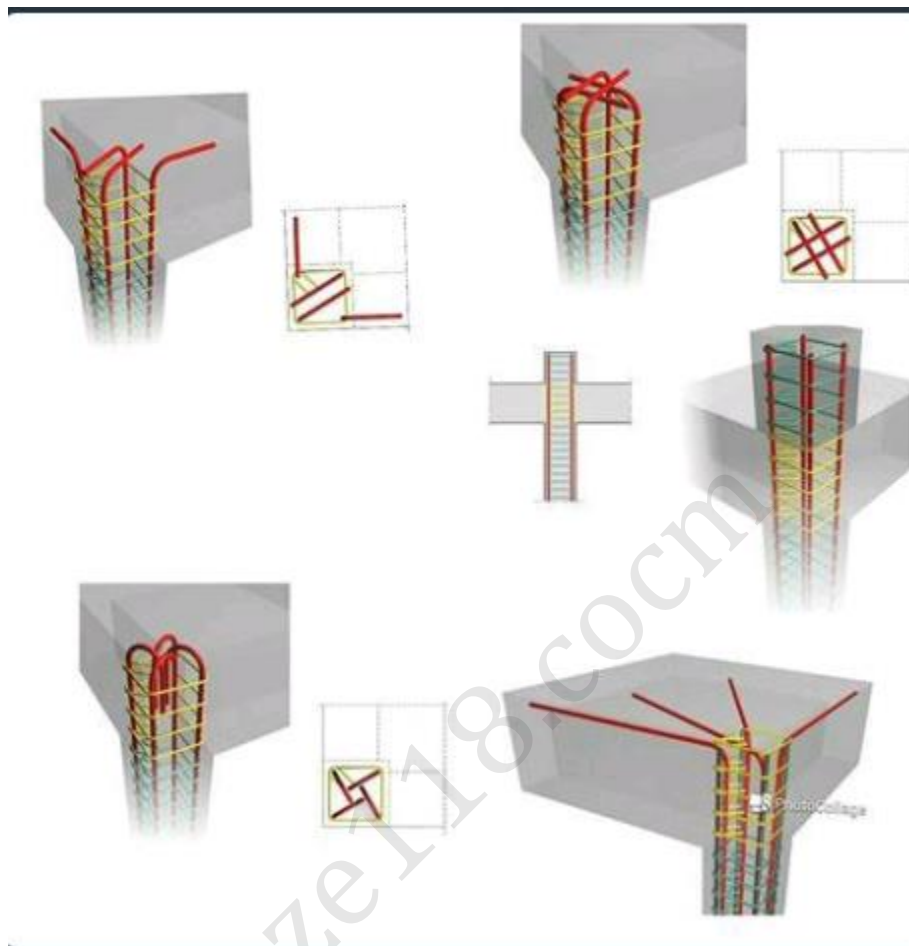
9 آزاد گذاشتن و یا قطع کردن آرماتورهای طولی ستون در تراز بام بدون در نظر گرفتن تمهیدات مهاری میباشد

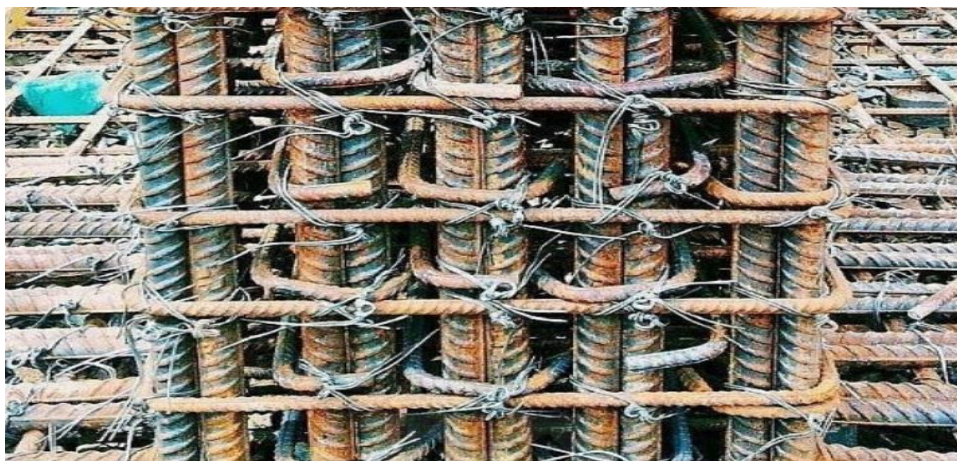
10 تعداد سنجاق ها و فشردگیشون قابل توجه است . احتمال به خوردگی وجود دارد اگر اسلامپ بالا باشد دانه‌های درشت بتن قسمت های بالایی ستون و شیرابه بتن در قسمت پایینی ستون قرار می گیرد .

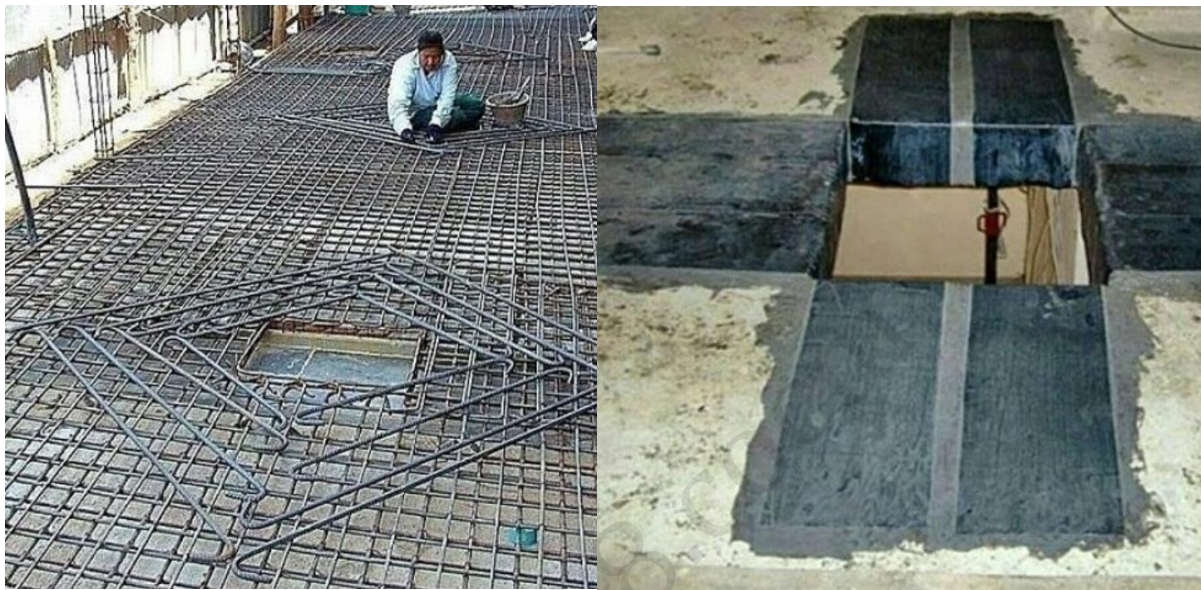
12 استفاده از FRP در لبه داکت برای بالا بردن مقاومت کششی به کار می رود که در واقع برای مقاوم سازی قسمت هایی از سازه که دچار ضعف هستند متداول شده و راه خوبی برای بهسازی می باشد در زلزله اخیر دیده ایم که راه پله ها دچار ضعف بسیاری مخصوصاً در سازه های بنایی هستند و frp روش خوبی برای مقاوم سازی این سازه ها میباشد.

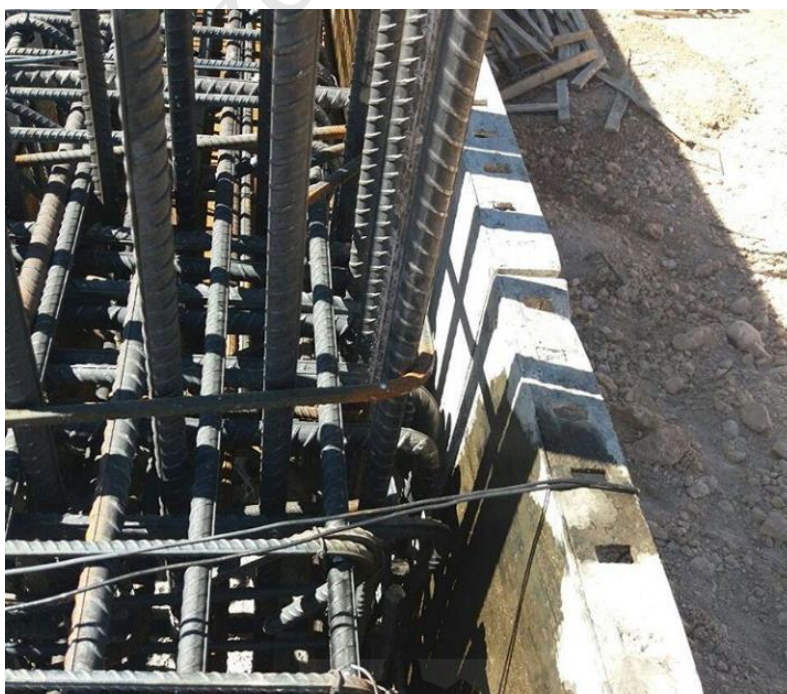
13 کاور در چشمه اتصال رعایت نشده

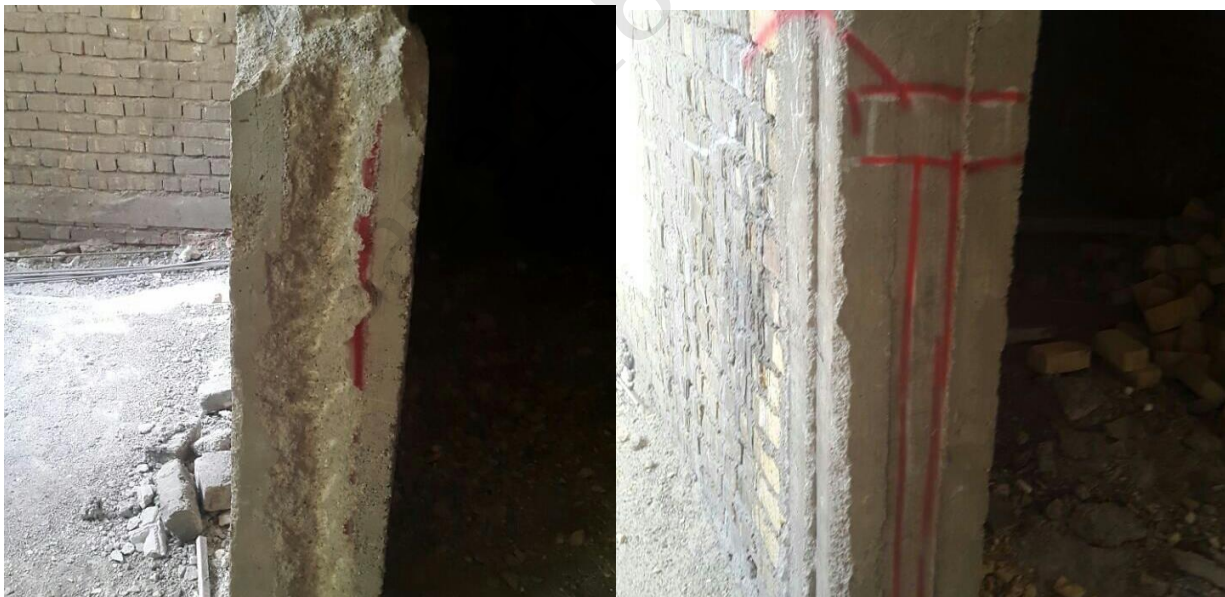
15 همان طور که در تصویر زیر مشاهده میکنید تکنسین برق برای عبور لوله برق به کف و جایگذاری کلید و پریز ستون را تخریب کرده است .

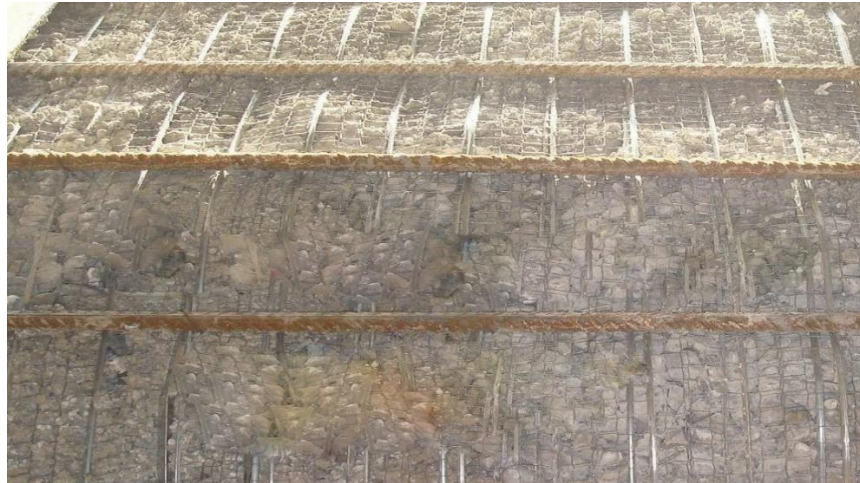
16 استفاده از رابیتس به عنوان قالب کف پله موجب خروج شیره بتن میشود و کاهش کیفیت بتن می شود.

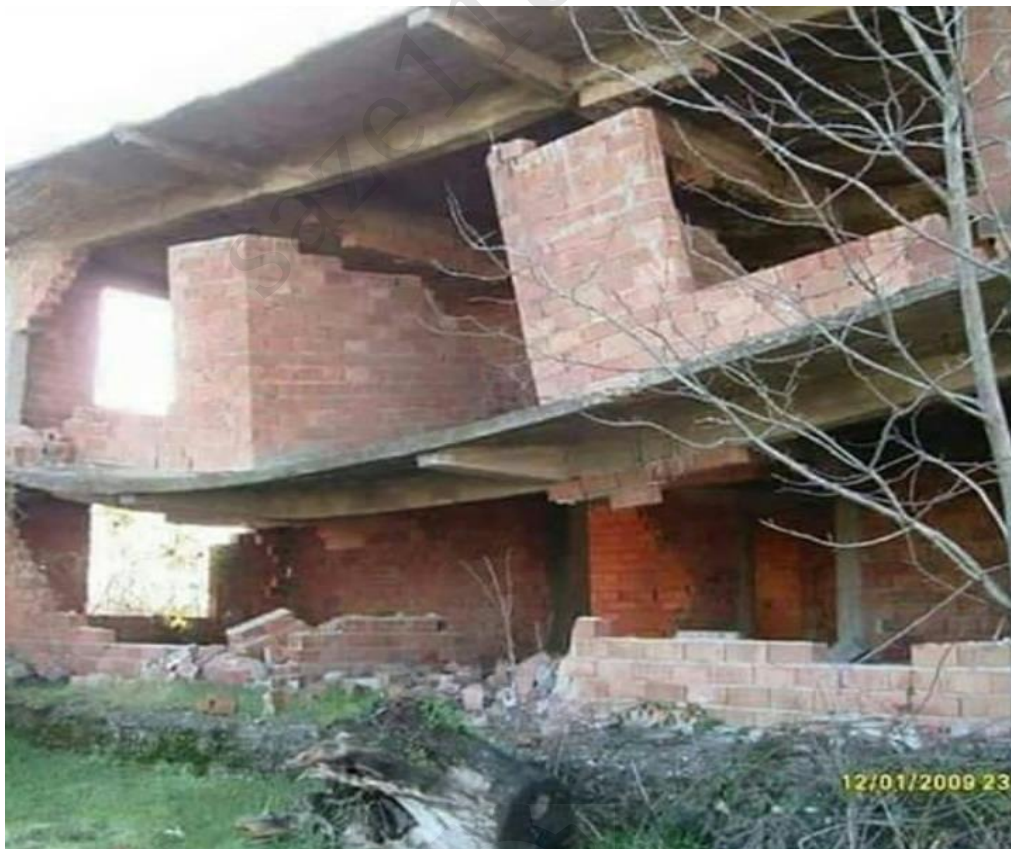
17 عدم محاسبه ی خیز منفی وسط دهانه تیر و تیرچه های بلند (اگر با بی کیفیت بودن بتن و کم بودن آرماتورها همراه باشد) ممکن است در دراز مدت منجر به خیز تیر و ترک خوردگی سقف و ستون ها و یا دیوار زیر آن شود و خیز زیاد تیرهایی که در روی پنجره و درب ها قرار دارند باعث می شود درب و پنجره از حالت عادی و نرمال خود خارج شده و باعث فشار یا عدم باز و بست شدن آن ها شود و از تاثیرات دیگر خیز منفی تیر به هم خوردگی شیب بندی سقف و جمع شدن آب باران و عدم جاری شدن آب شود.

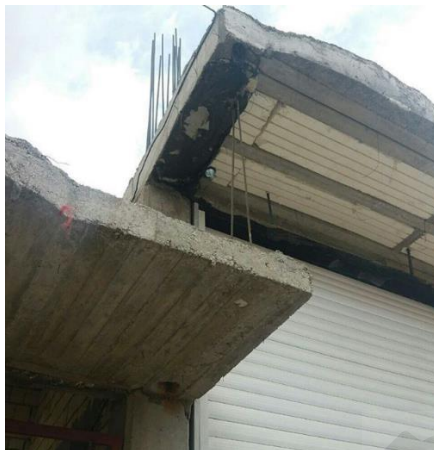
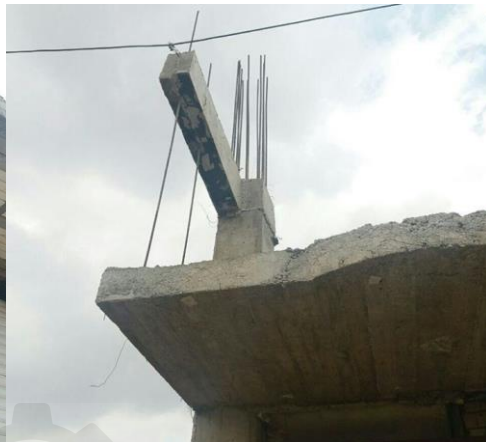
18 اتصال کابلی دال پله روشی کاملاً اشتباه .

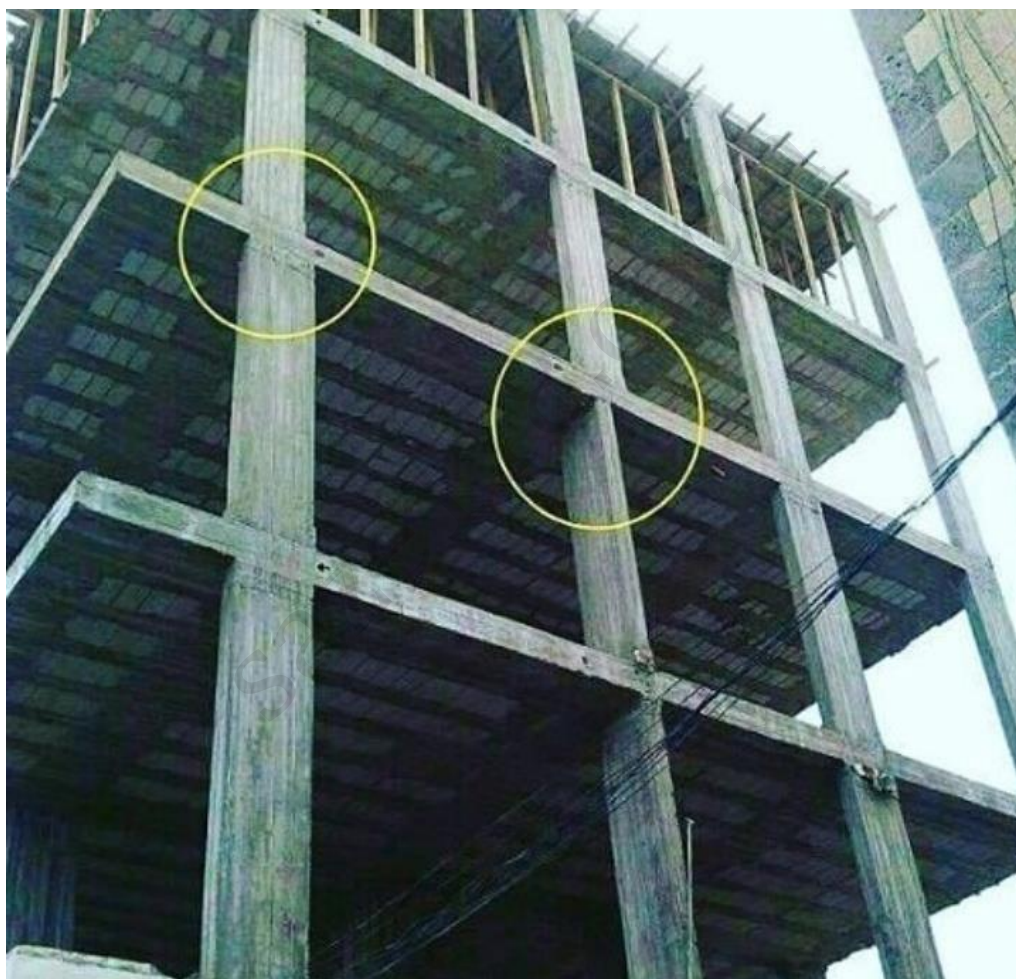
19 از اشتباهات محاسباتی و اجرایی عدم صحیح بودن انتقال بار به فنداسیون به علت هم راستا نبودن عضو خمشی (ستون). ما در زلزله های گذشته شاهد بودیم در خرابی های سازه ای به علت غیر هم محور بودن و غیر عمود بودن اعضای سازه ای بوده است این غیر هم محور و غیر عمود بودن ستون ها و اجزا در اکثر سازه های بتنی آرمه هم در ارتفاع هم در پلان مشاهده می شود در صورتی که باید تیر و ستون باید در گره ها هم محور باشند .

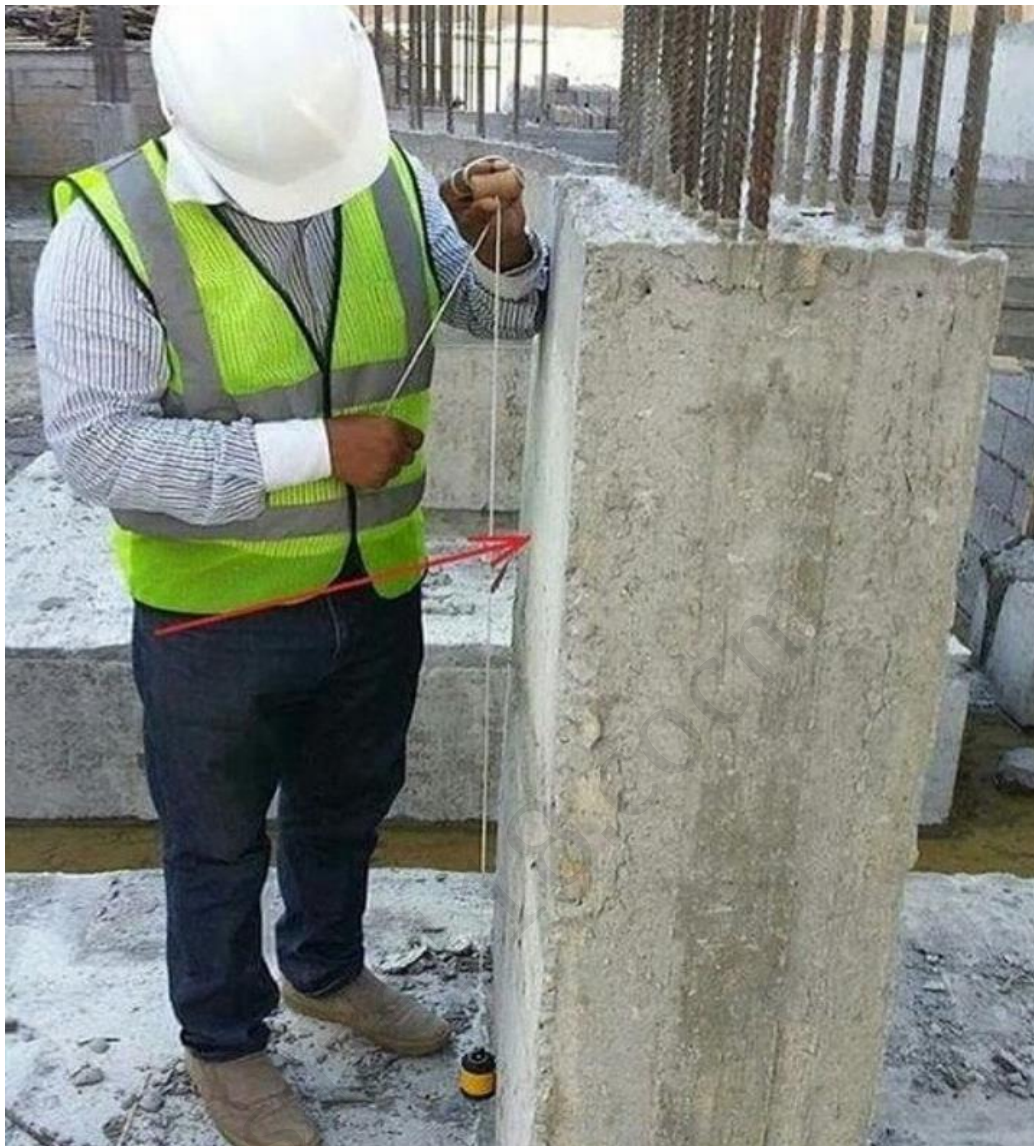
20 آرایش میله گرد در قالب مهار نشده و عدم دقت در اجرا یا جابجا شدن قالب ها در زمان بتن ریزی سبب شده که این ستون از فرم عادی و درست خود خارج شوه و به این حالتی که در تصویر مشخص است در آید.

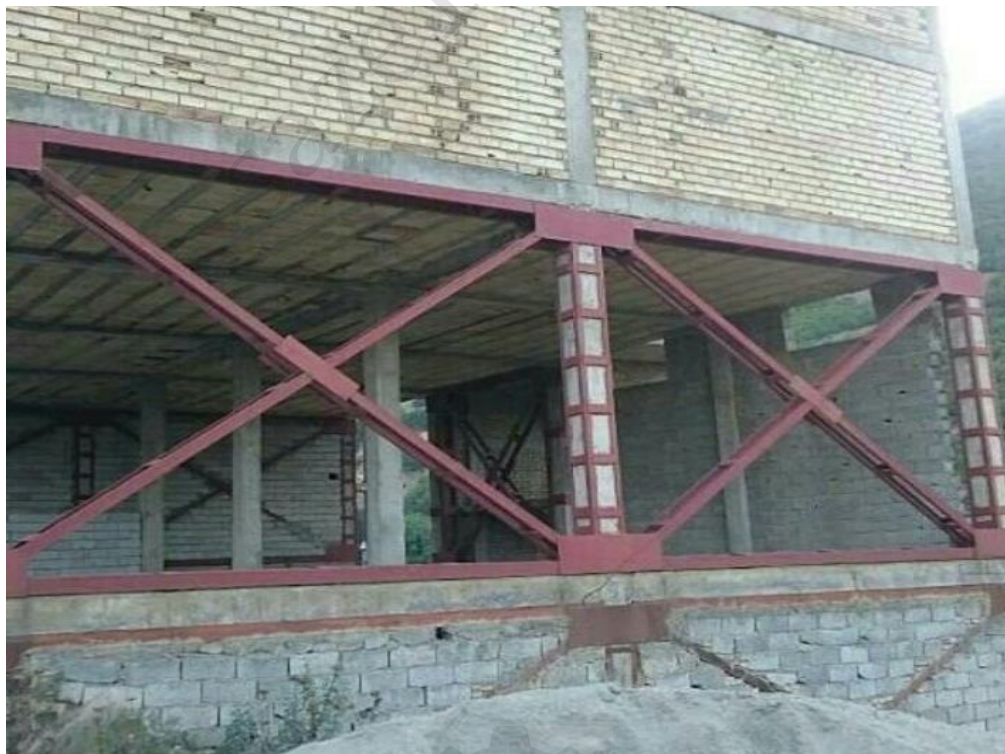
29 در تصویر زیر باید دید ریشه چقدر تاب تحمل نیروی ثقلی جدید را دارد . 1درست است که داریم عضو را تقویت میکنیم اما از طرفی بار ثقلی را افزایش می دهیم 2چشمه اتصال که الان با اضافه شدن بادی به مجموعه آیا تحمل نیروی مازاد کششی و فشاری را داراست 3 در اتصال اجزای فلزی به سازه بتنی که باید یک پارچه عمل کند اما در تصویر زیر اصلا این مورد رعایت نشده .

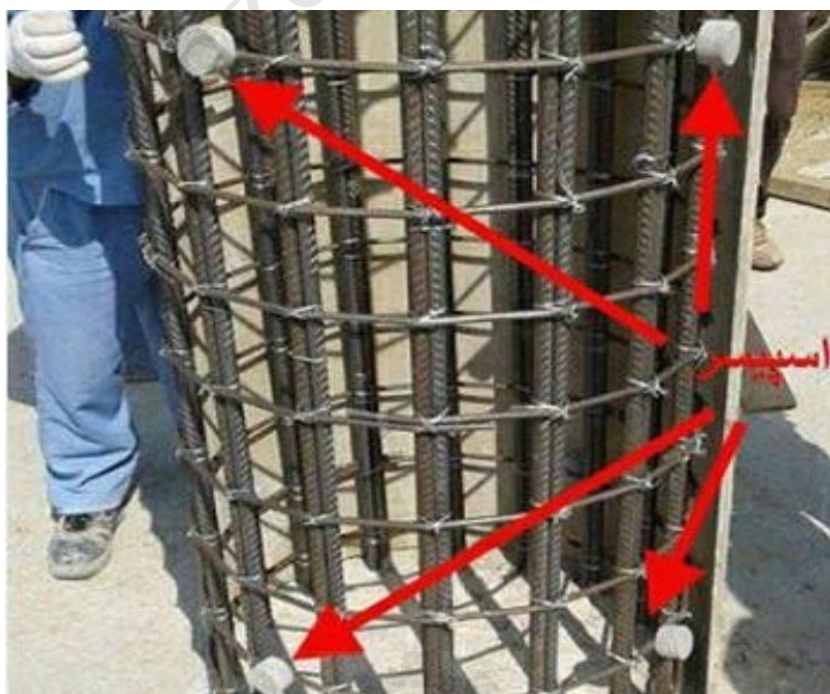
30 یکی از مشکلات همیشه گی در ساختمان های بتنی نمایان شدن آرماتور در ستون های بتنی که می توان با (اسپیسر) که بین میله گرد و قالب قرار می گیرد و باعث عدم چسبیدن میله گرد به قالب میشود و پوشش روی بتن میله گرد به درستی انجام شود.

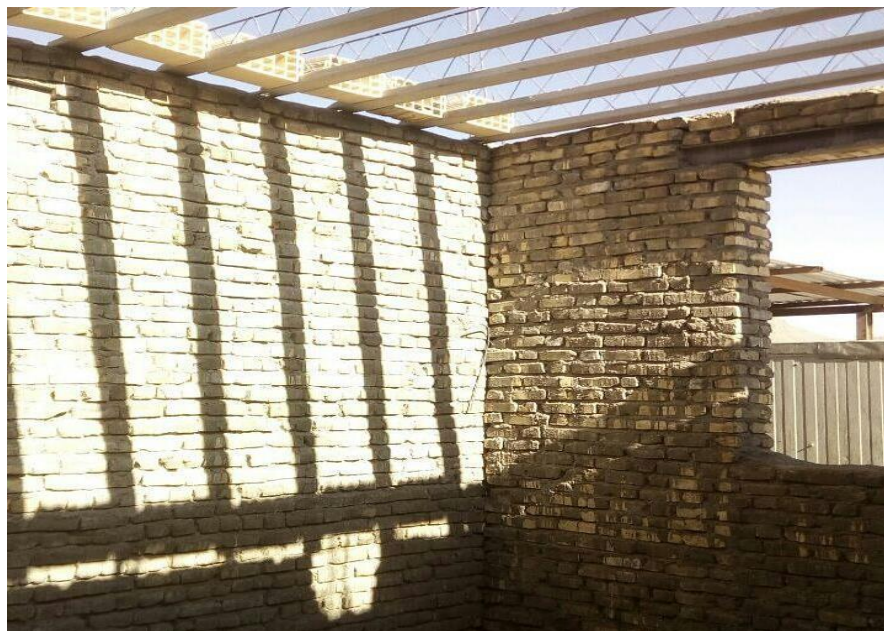
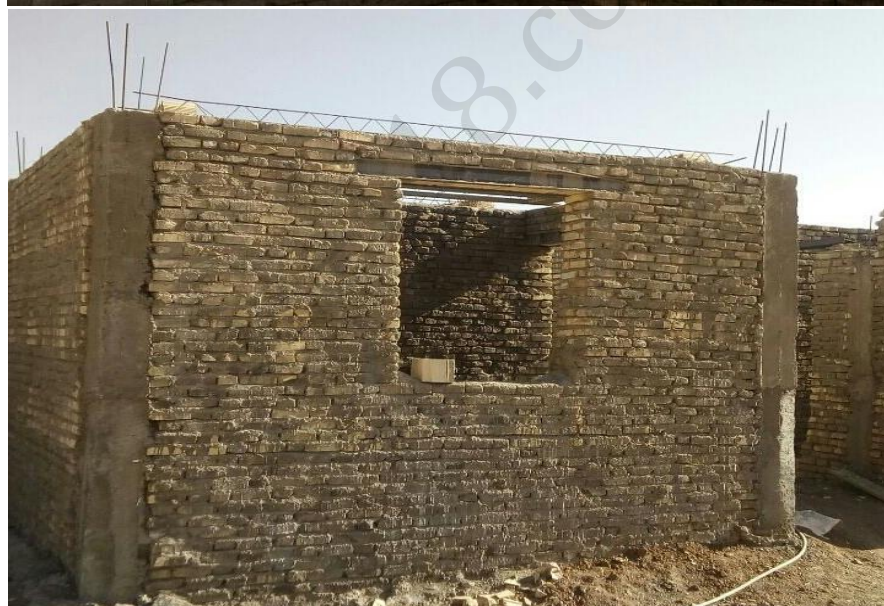
31 اسکلت بنایی. آجرها به کلاف به طور قائم درگیر نشده اند. ابعاد پنجره از حد مجاز بیشتر است. آجرچینی یک نواخت نیست. بالشتک بتنی نعل درگاه و ستونک کنار بازشو اجرا نشده.

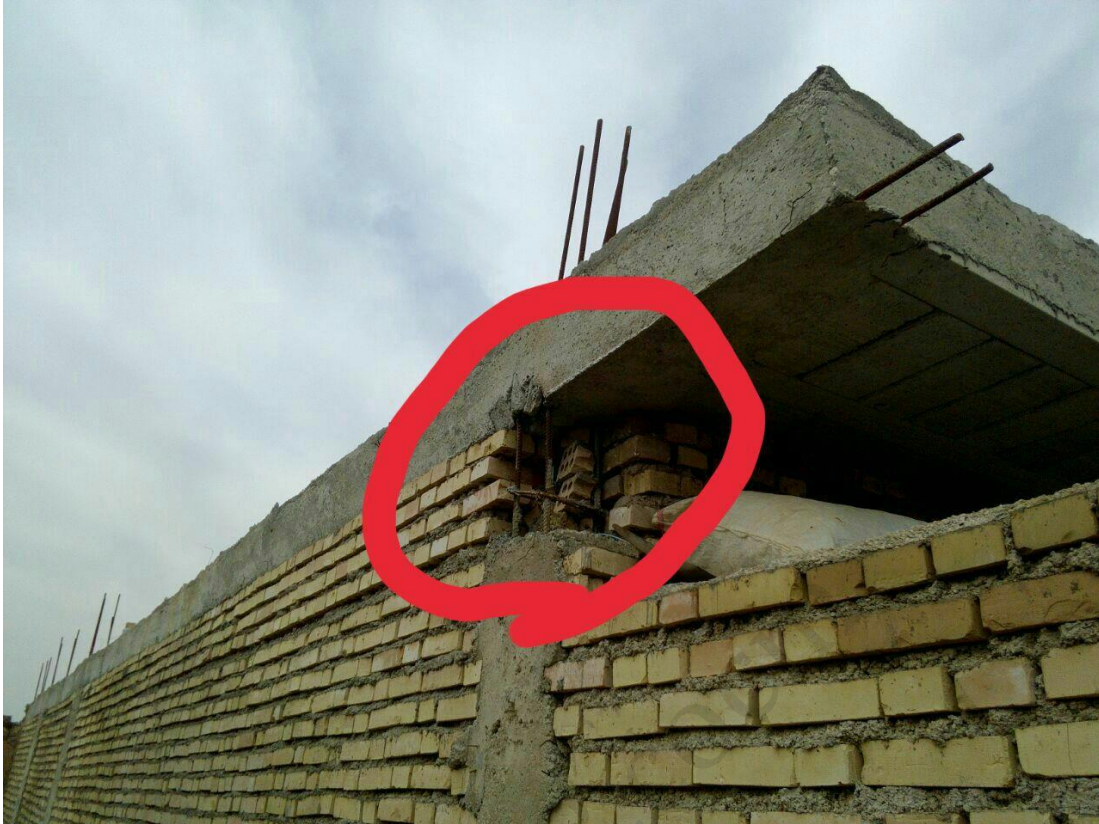
32 عدم توجه به تراز بودن سطح بتن ستون های عمودی با یک دیگر و عدم توجه به اندازه دیوار سفالی که باعث عدم رسیدن ستون افقی به ستون های عمودی که باعث از بین رفتن باربری ستون ها می شود.

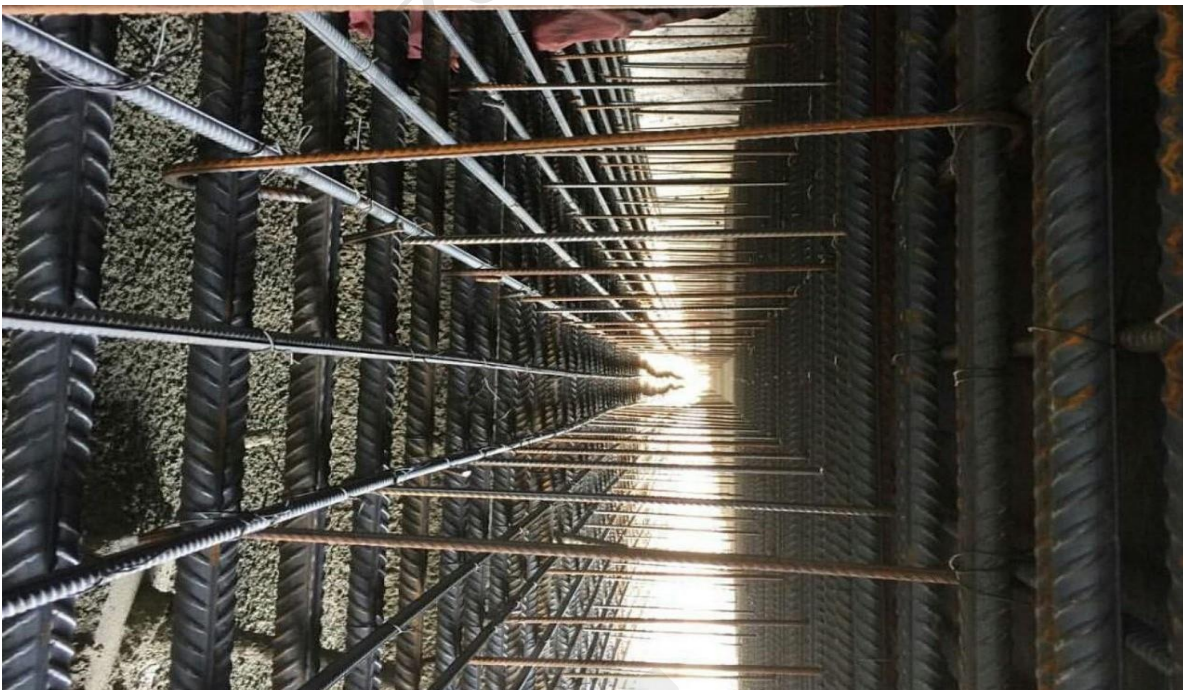
33 اصل شطرنجی بستن سنجاقها جهت جلوگیری از کماتش کلیه میله گردهای عرضی رعایت نشده و آرماتورهای عرضی دیوار برشی به اشتباه بر میله گردهای طولی محاط شده اند

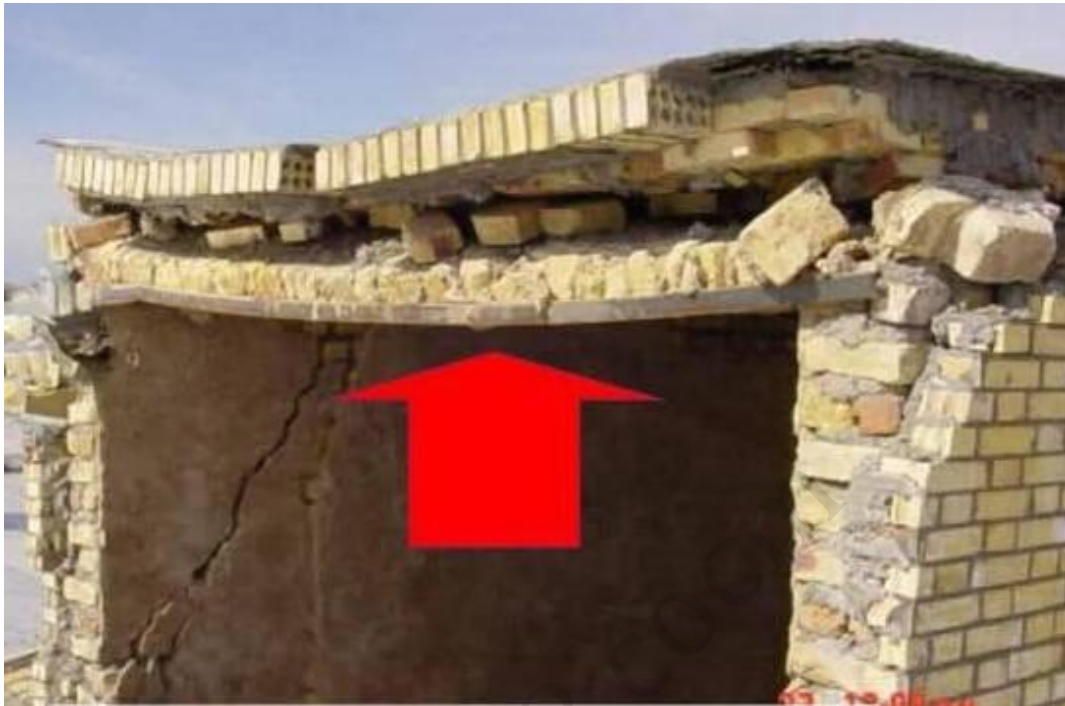
34 علت تخریب بنا حذف تیر آهن و استفاده از نبشی به جای آن سبب بروز این خرابی در زمان زلزله شده است.

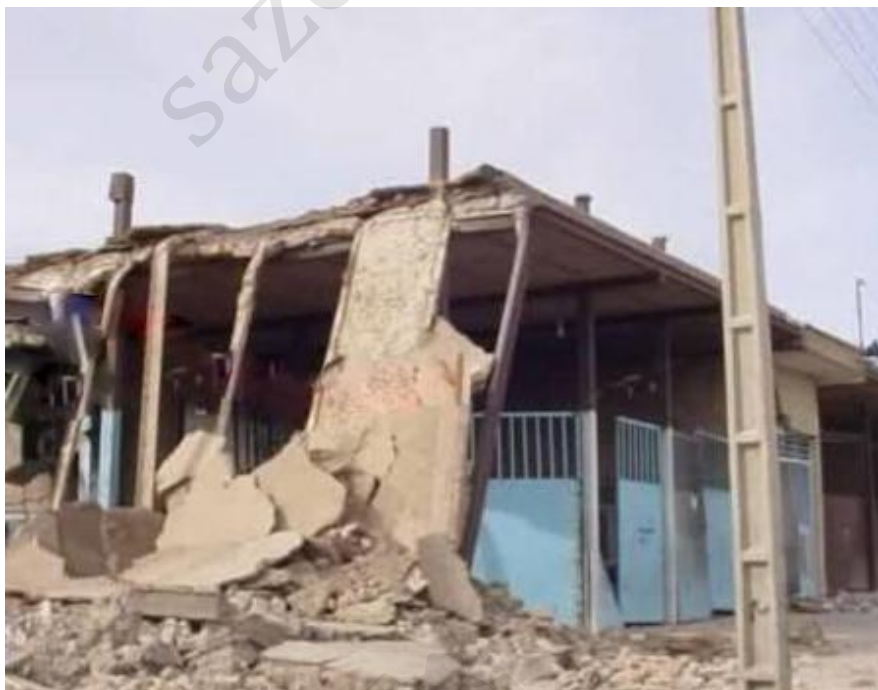
35 تخریب شدن این بنا به علت زلزله حذف ستون های جانبی و اجرای دیوار باربر به جای ستون جانبی می باشد .

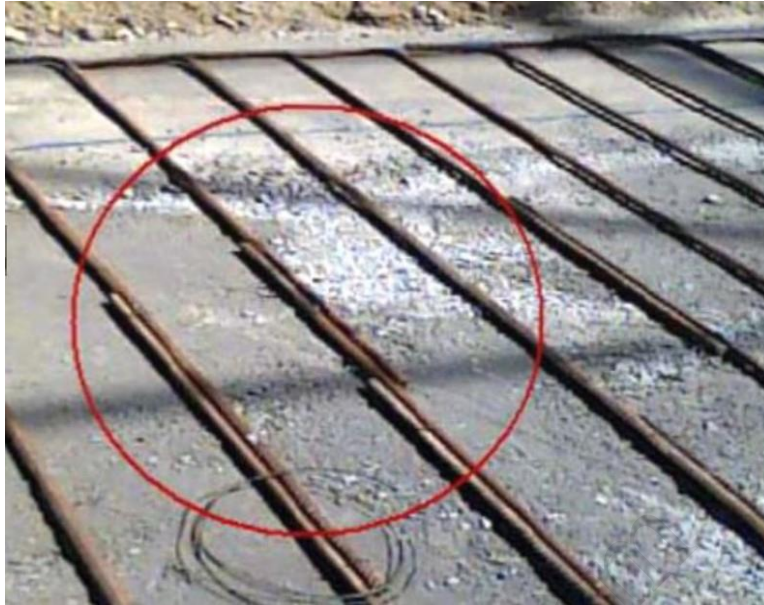
36 طول ناکافی میله گردها برای هم پوشانی

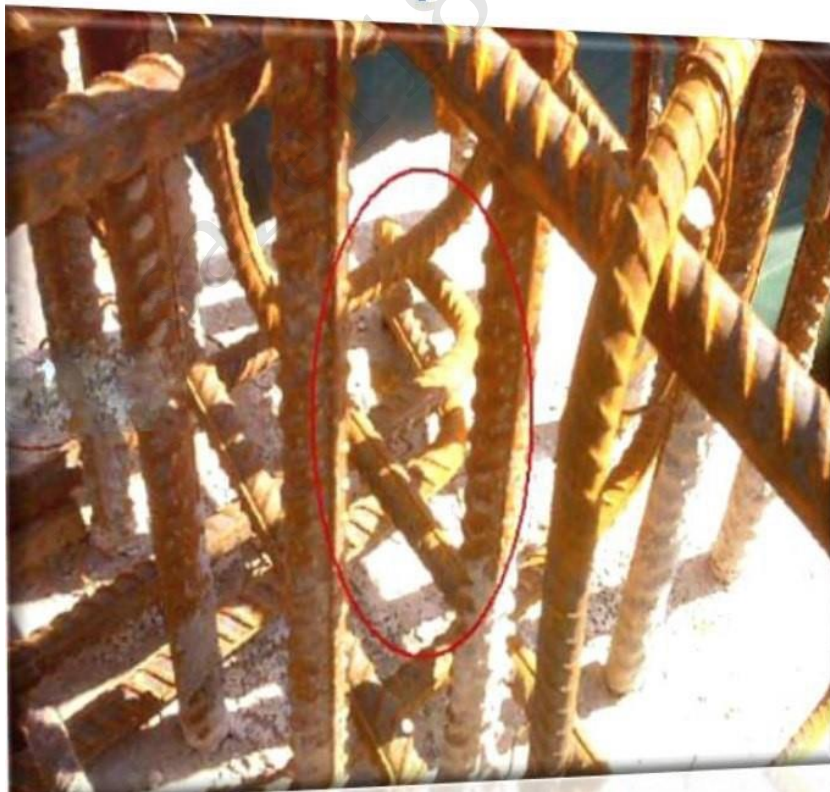
37 خم شدن میله گردهای پایین تیر و از بین رفتن طول مهارى با بتن.

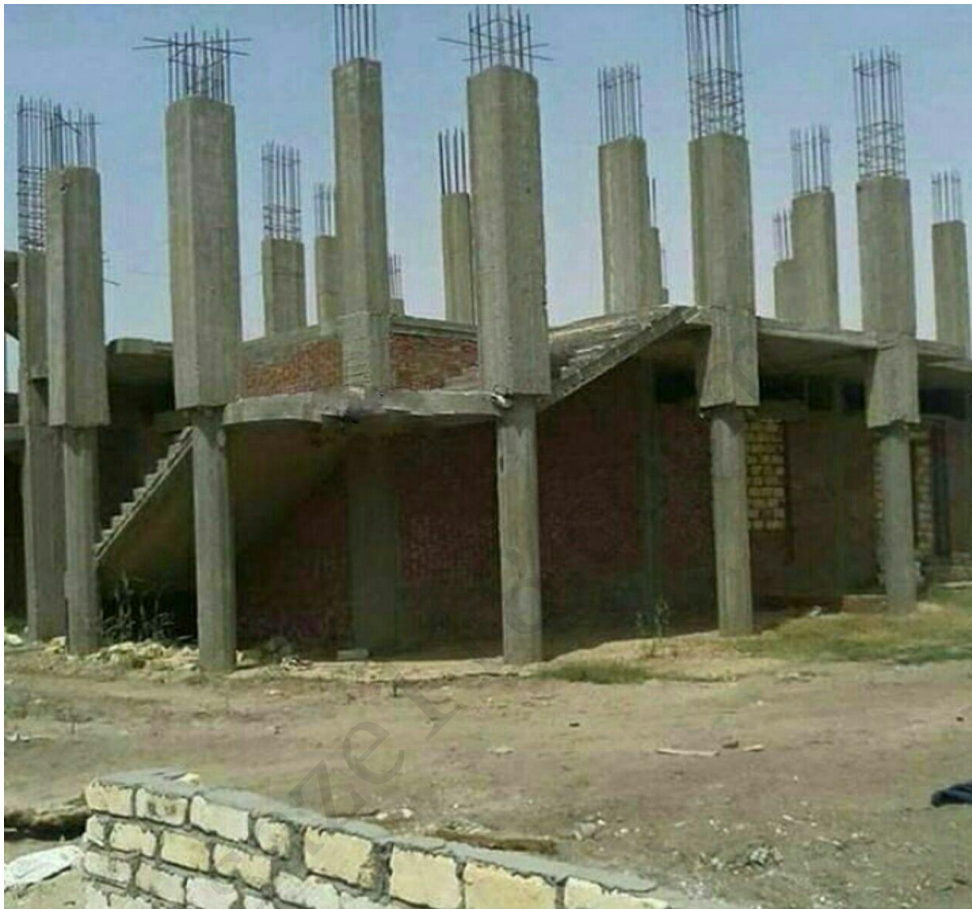
38 تغییر مقطع نامناسب ستون در صورتی که به هیچ وجه مقطع ستون در طبقات بالاتر نباید افزایش یابد .

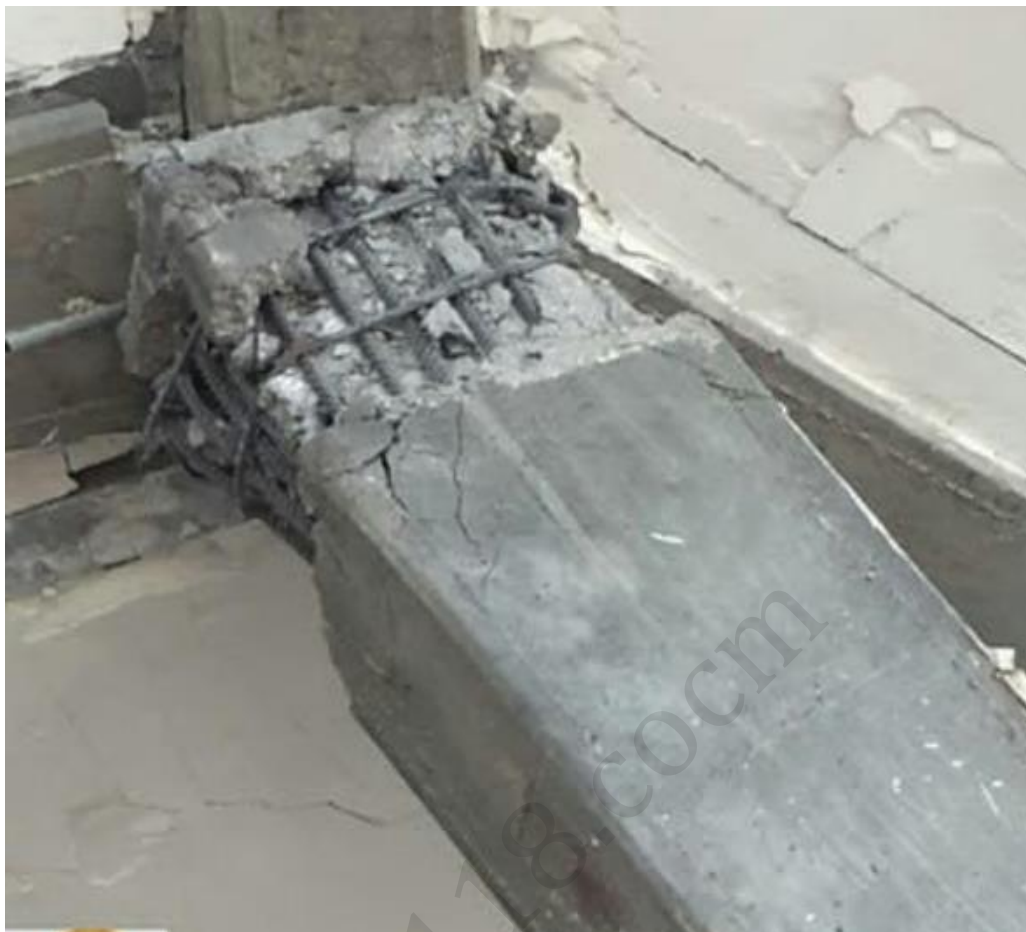
40 تشکیل مفصل پلاستیکی در بالای ستون ناشی از 90 درجه بودن در ناحیه اتصال ستون به خاطر کمبود آرماتور عرضی و خم شدن سقف به دلیل تغییر مسیر نیرو و تمرکز نیروها. نیاز به تمهیدات ویژه ای در خاموت گذاری است.
