بررسی اشکالات اجرایی ساختمان بتنی

امیررضا حسینی

زمستان 96

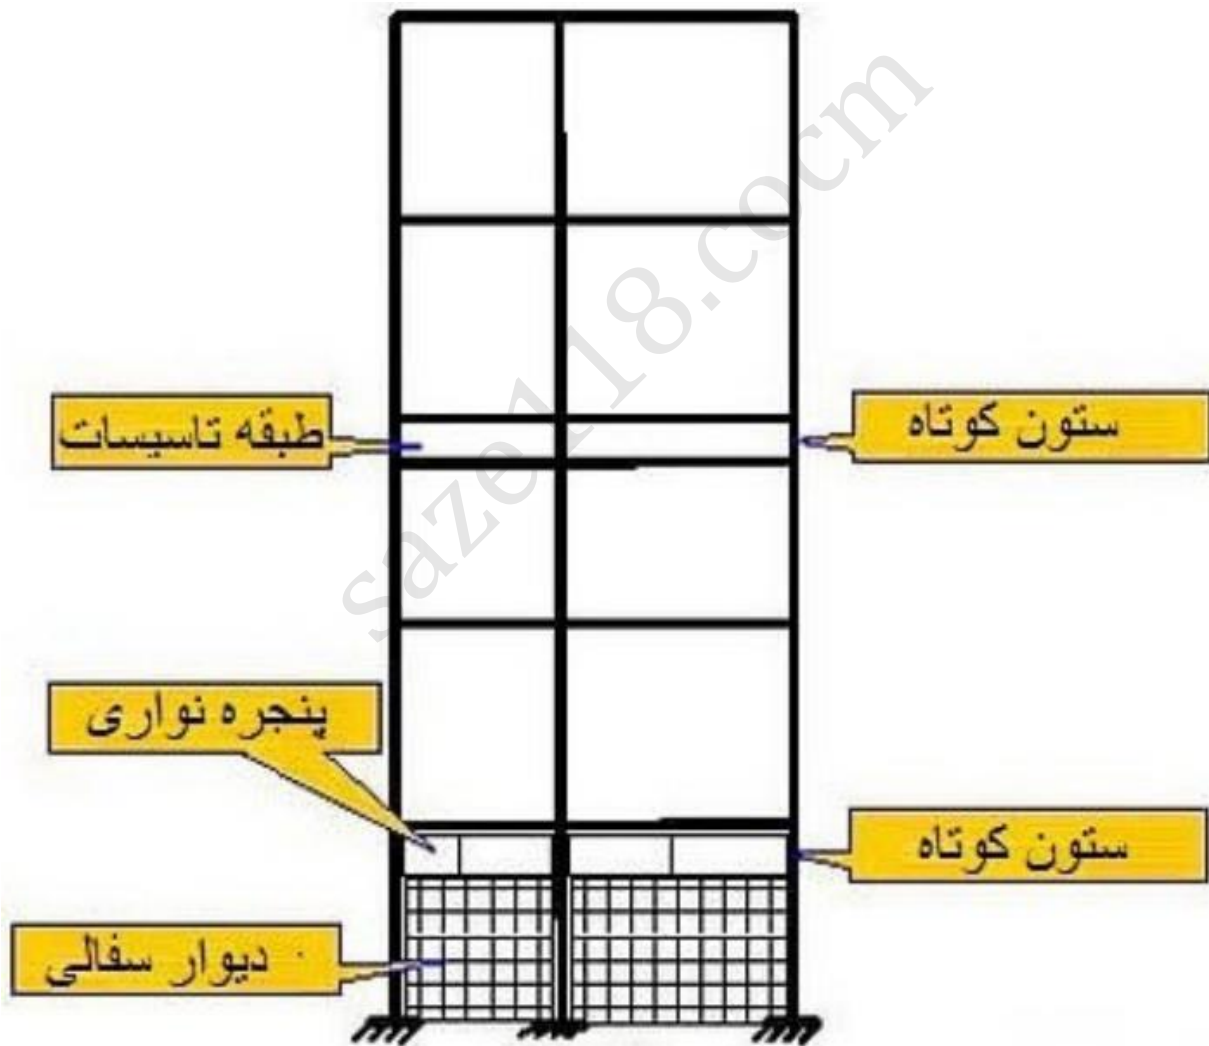
42 پدیده ستون کوتاه که در زمان زلزله منشا اصلی آسیب به ساختمان می باشد که به این صورت می توان شرح داد؛ به ستون هایی گفته می شود که ابعاد مقطع آن ها نسبت به طولشان بسیار بزرگ تر می باشد (به عبارتی مقاطع کلفت با ارتفاع کم) این امر می تواند به صورت عمدی یا غیر عمدی ایجاد شود در حالت غیر عمدی ممکن است ستون ها مقاطع کلفت اما به دلیل مهار ستون ها توسط دیوارها . دست انداز ها . پنجره ها و ... نسبت مقطع به طول مهار نشده ستون های بزرگ باشد . لذا در این حالت نیز ستون کوتاه ایجاد شده است . در ستون های کوتاه با کاهش طول مهار نشده ستون سختی به شدت افزایش می یابد و لذا نیروهای جانبی زلزله بیشتری جذب می نماید و در نتیجه قبل از رسیدن به مفصل پلاستیکی دچار شکسته گی می شود.
