ترک های ناشی از نشست در ساختمان

# بررسی ترک های ناشی از نشست در ساختمان

سمینار ایمنی در گودبرداری

آذرماه 1392

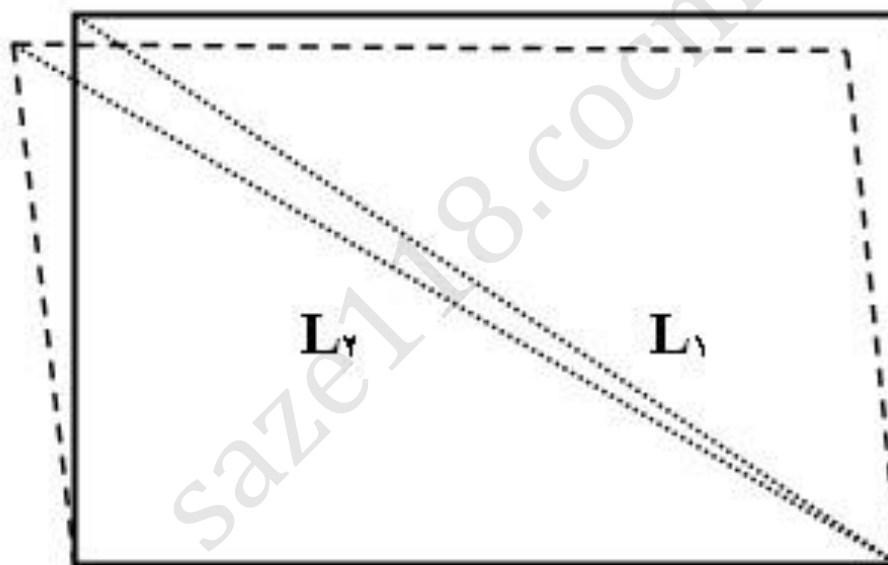
شکل ۱ - تغییر شکل یک دیوار

در شکل 1 تغییر شکل يك قاب مستطیلی شکل و ازدیاد طول یکی از قطرهای آن نشان داده شده است . بدیهی است که پس از تغییر شکل، قاب مستطیل شکل بصورت متوازی الاضلاع در میاید و در نتیجه طول قطر قاب  $L_1$  ، بعد از تغییر شکل به  $L_2$  (بیشتر از طول قطر اولیه) تغییر می نماید و لذا  $L_2 > L_1$  خواهد بود .

$$L_2 > L_1$$

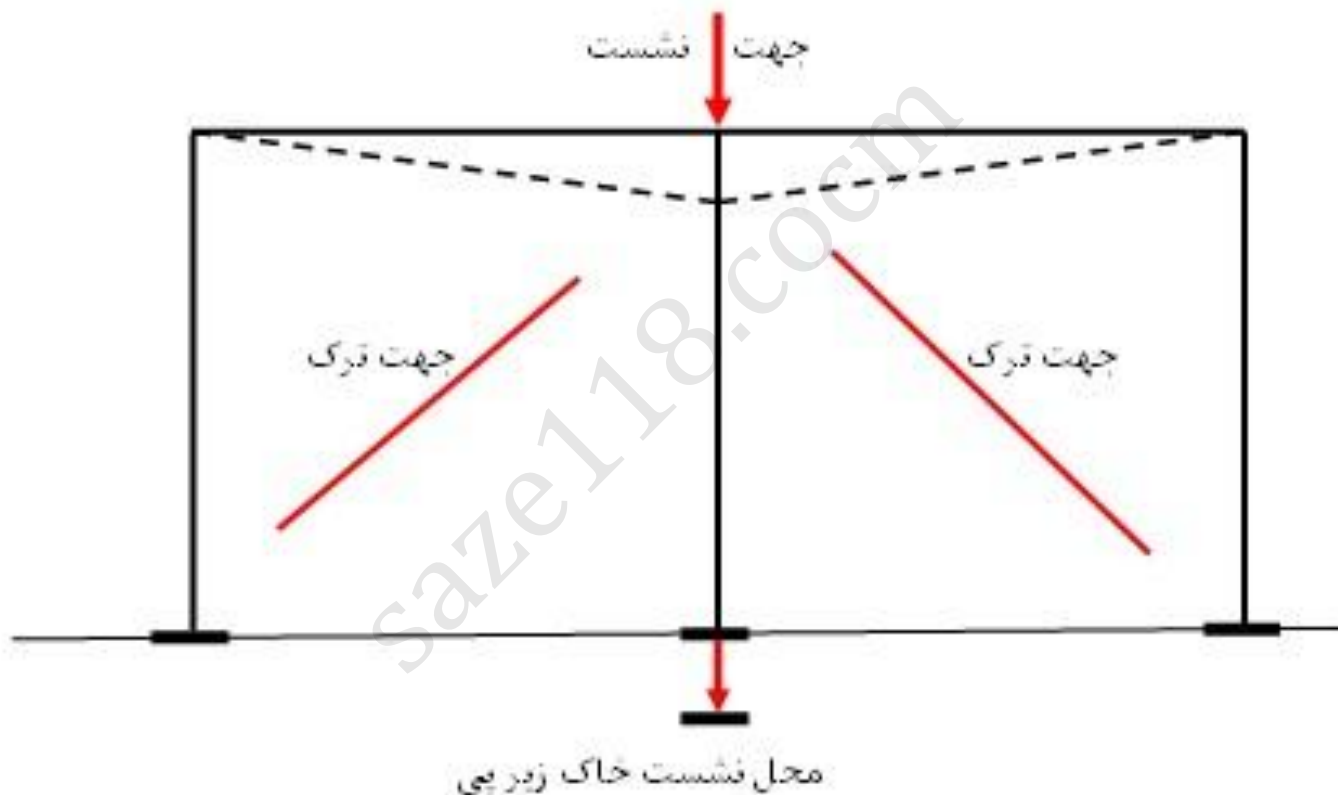
شکل ۲- ترکهای ایجاد شده در دیوارهای مجاور یک ستون

لازم به توجه است که وقوع نشست در زیر پی هر ستون در ساختمان، معمولاً باعث ایجاد حداقل دو ترک با جهت های متفاوت در دیوارهای مجاور محل نشست می شود.

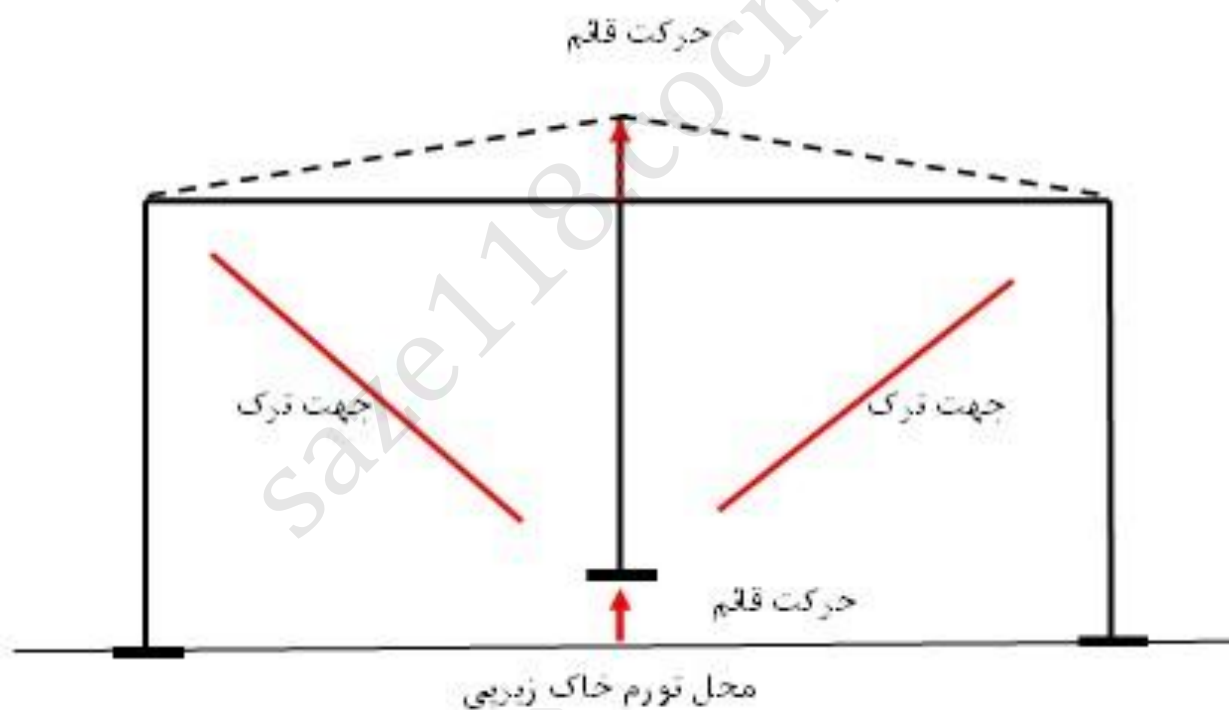
در صورت ایجاد تورم در خاک زیر پی یک ستون از ساختمان که در مجاورت آن دو دیوار وجود دارد ، معمولاً حداقل دو ترک مورب ، با جهت های متفاوت ، در دیوارهای مجاور محل تورم ایجاد میگردد. (شکل 3)

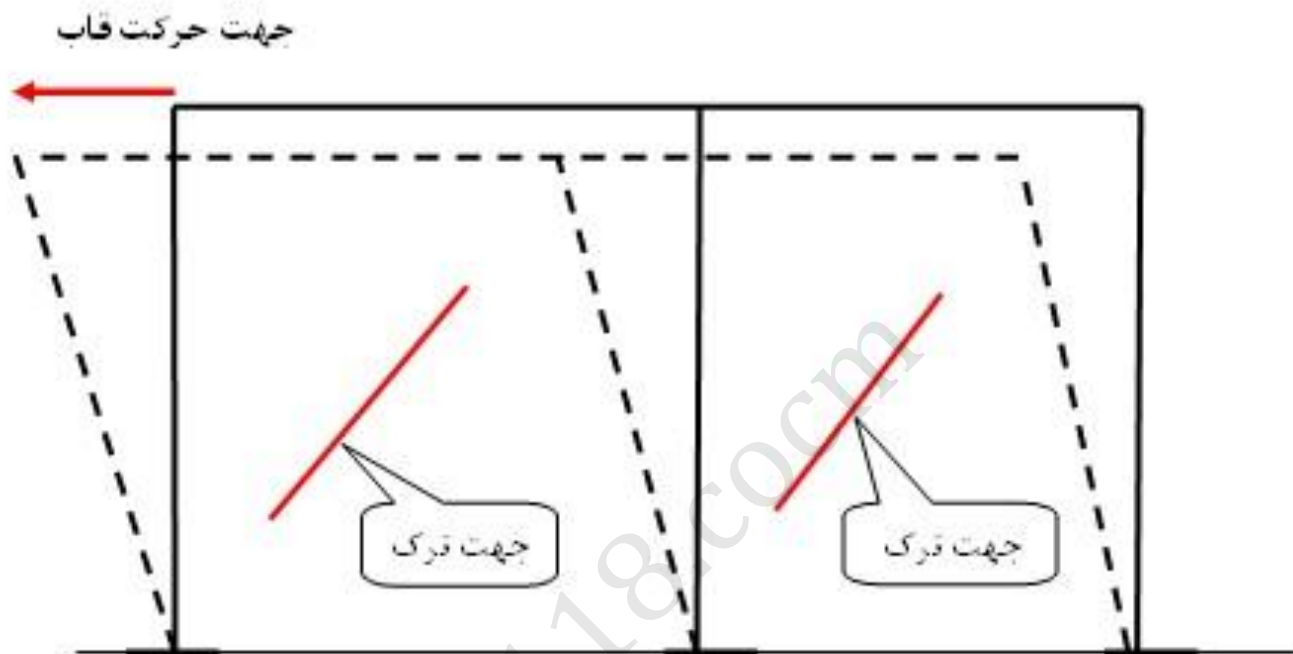
شکل ۴

در شکل شماره ۴، ترک های ناشی از حرکت افقی قسمت فوقانی یک قاب نشان داده شده است.

لازم به توجه است که در مورد ساختمان‌های با پی گسترده، اگر خاک زیر پی در خط کناری فونداسیون نشست کرده و باعث دَوَرن کل فونداسیون شود، چرخش پی گسترده موجب دَوَرن ساختمان نیز خواهد شد و باعث ایجاد نیروهای افقی در اسکلت ساختمان و در نتیجه ترک‌هایی از نوع ترک‌های ناشی از حرکت افقی قاب خواهد شد و ترک‌هایی که به این دلیل در ساختمان‌های با اسکلت انعطاف پذیر ایجاد می‌شوند با ترک‌های ناشی از نشست موضعی تفاوت دارند (تصویر شماره 4).

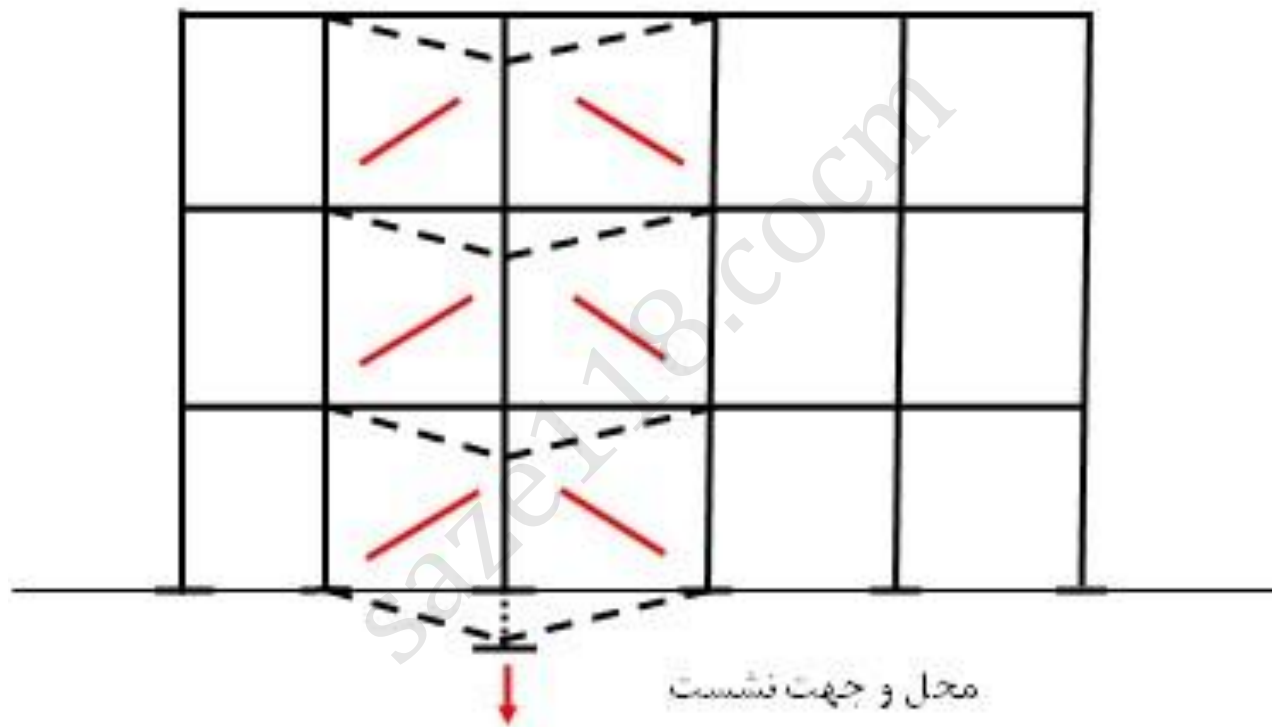
شکل شماره ۵

در شکل شماره 5 جهت ترك های ایجاد شده در نتیجه وقوع **نشست در يك ستون** در يك ساختمان سه طبقه ملاحظه می شود

بطوریکه در شکل شماره 5 نشان داده شده، بعلت نشست یک ستون، ترکها در دیوارهای مجاور آن ستون و در همه طبقات ایجاد خواهد شد

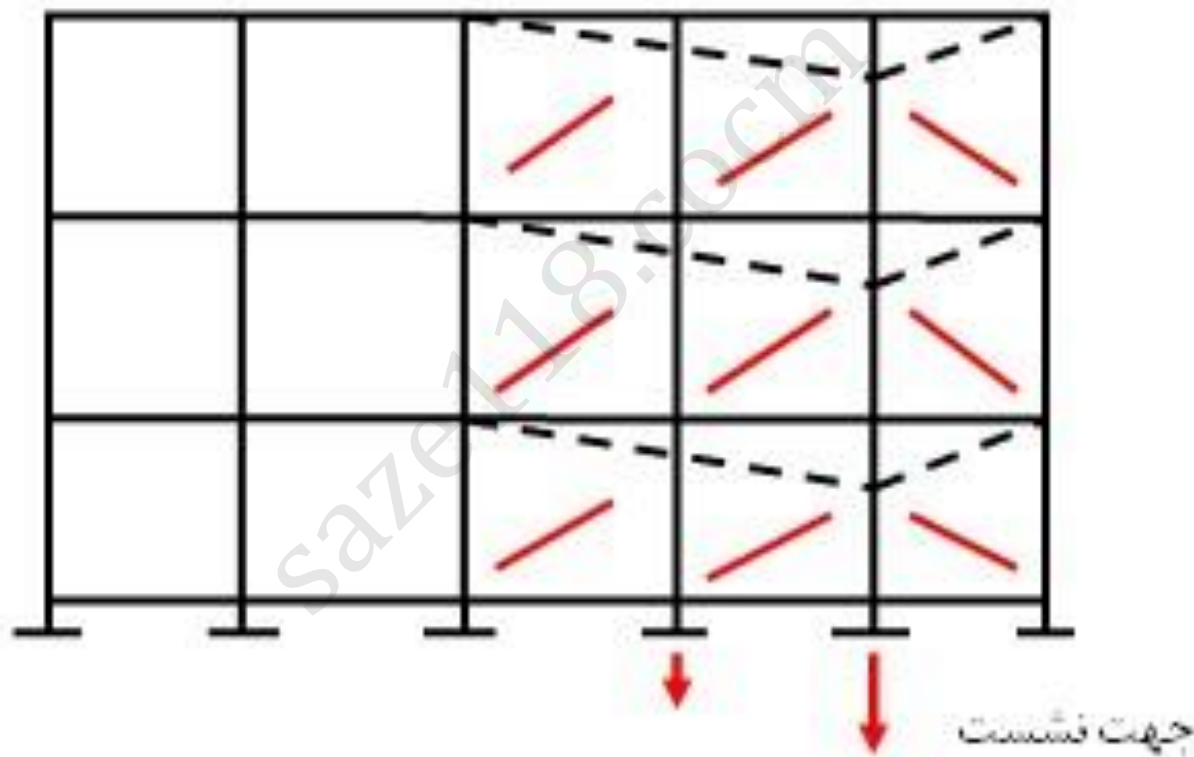
شکل شماره ۷

در شکل شماره 7، جهت ترك های ایجاد شده در نتیجه وقوع نشست در دو ستون مجاور یکدیگر که مقدار نشست آنها به يك اندازه نیست، در يك ساختمان سه طبقه ملاحظه می شود.

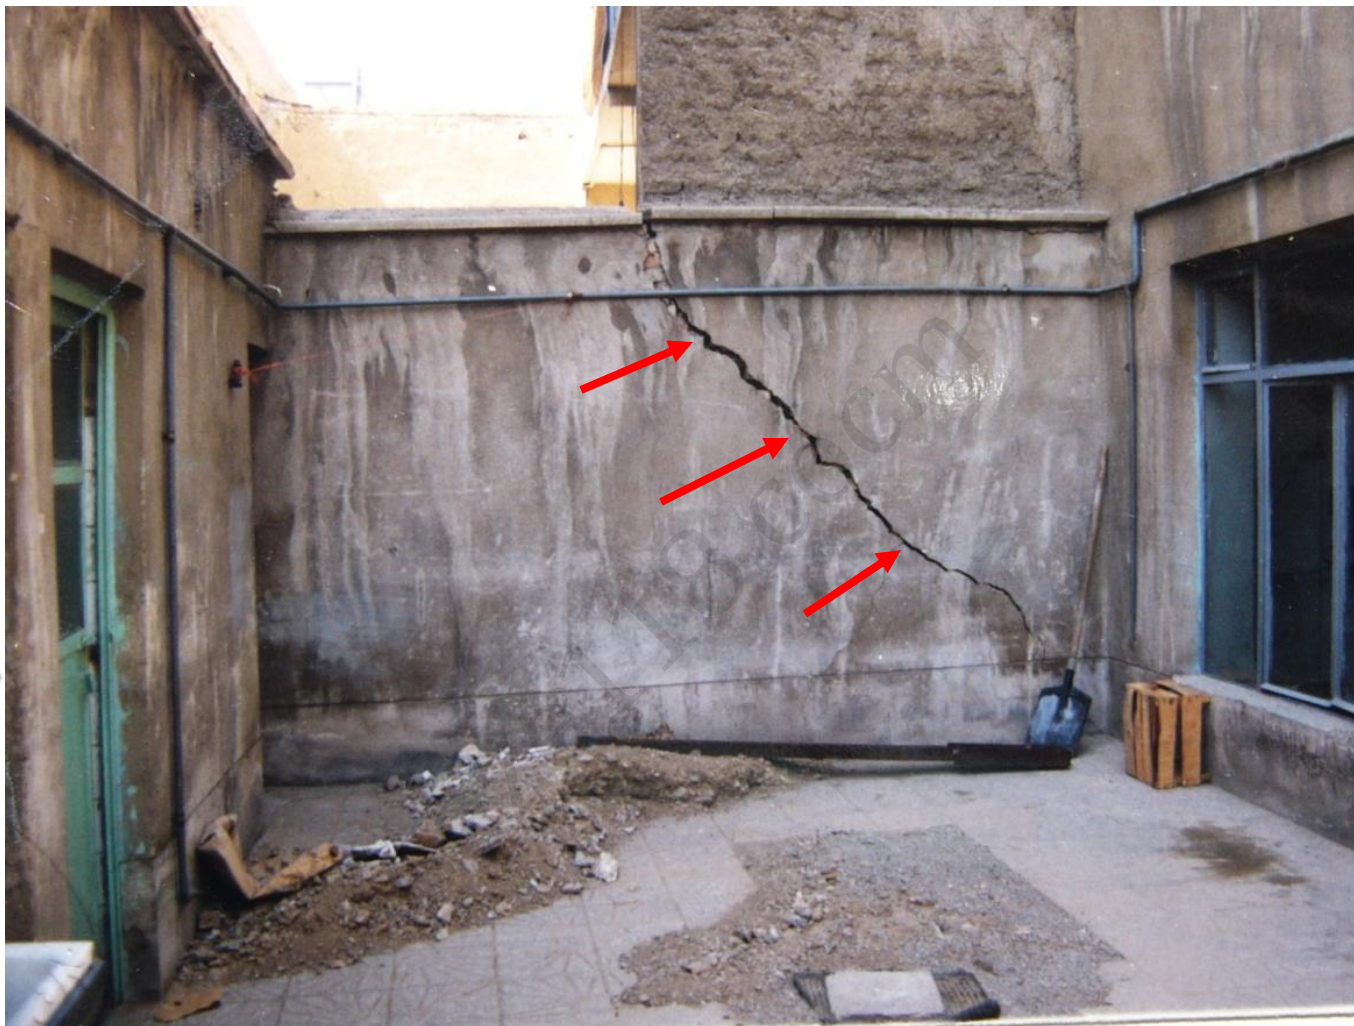
تصویر شماره 1 - ترك های ایجاد شده در دیوار حیاط، ناشی از نشست ساختمان

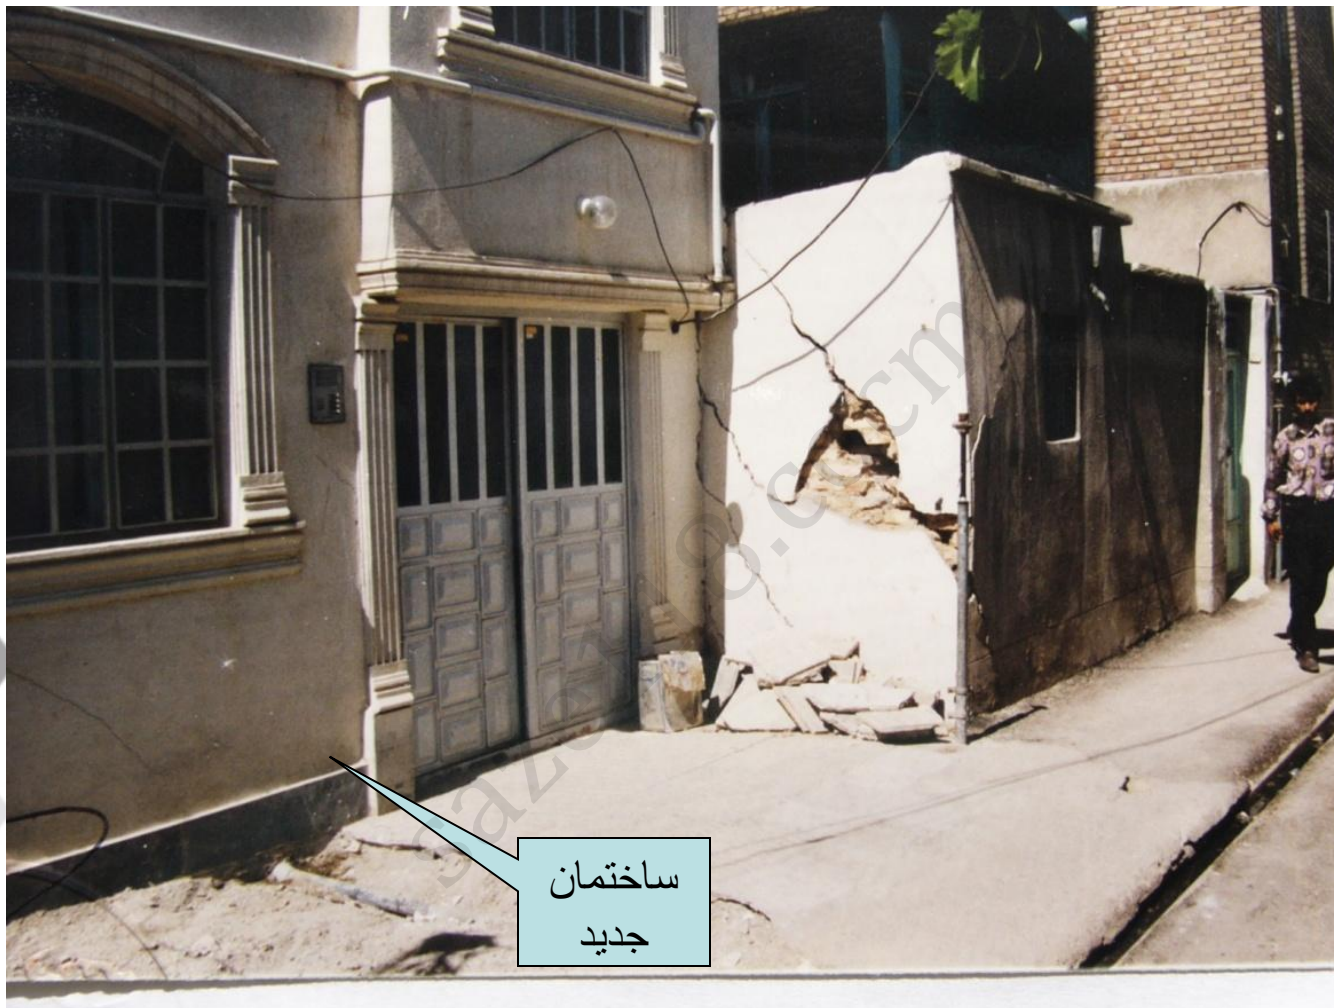
ساختمان  
جدید

تصویر شماره 2 - ترک ایجاد شده در ساختمان قدیمی در مجاورت ساختمان جدید

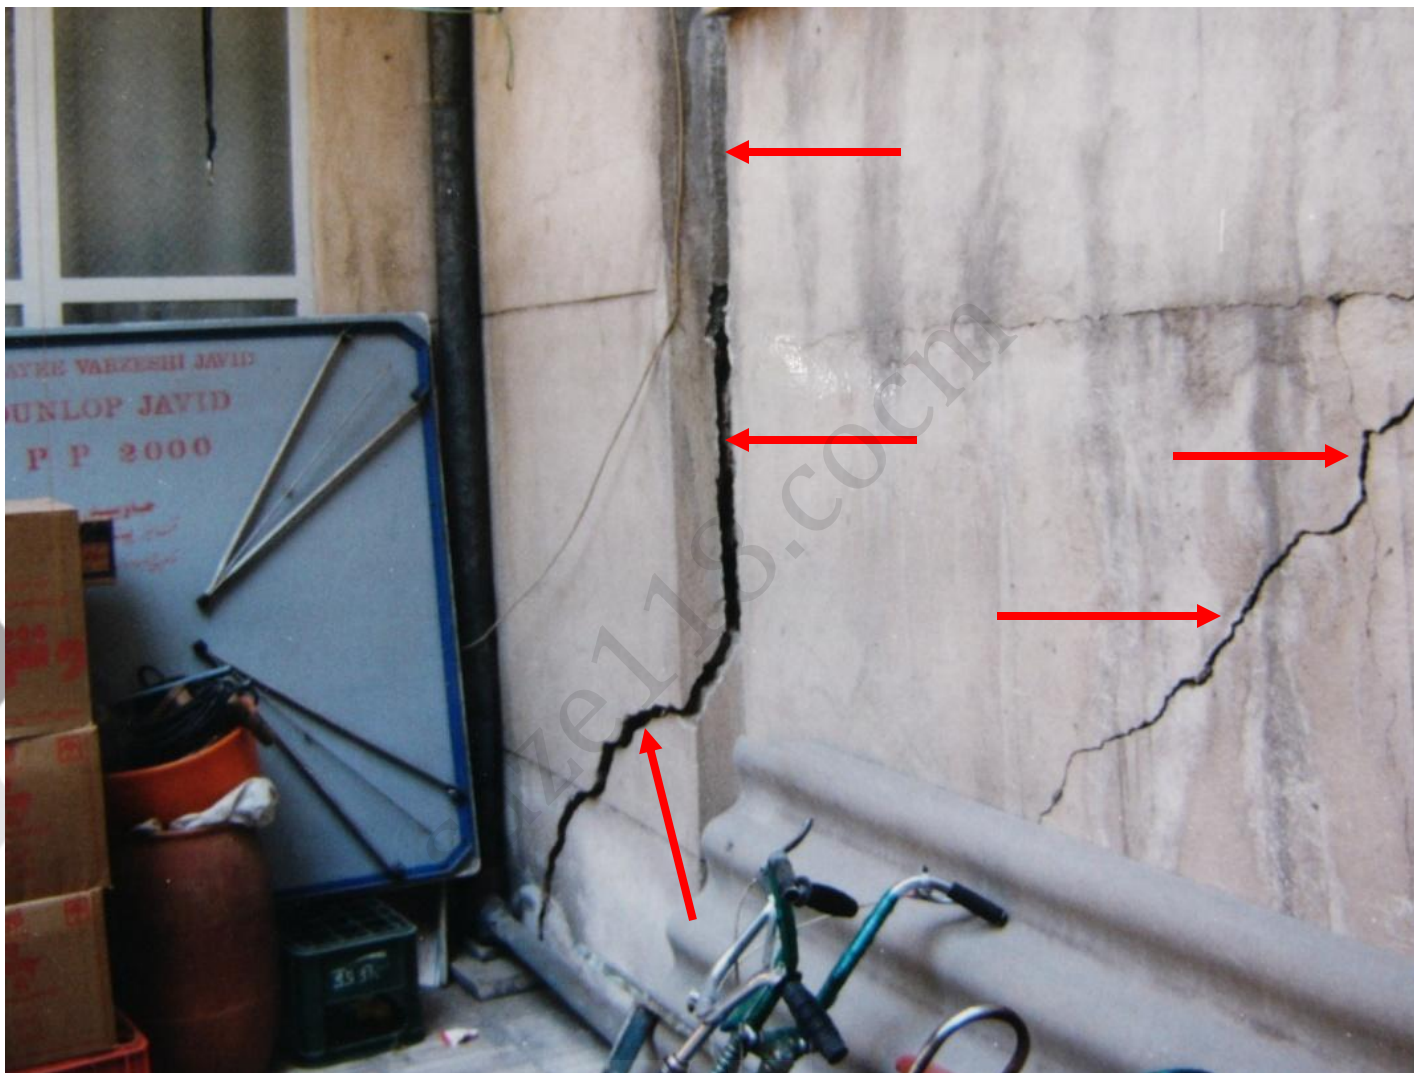
تصویر شماره 3 - ترك های ناشی از نشست ساختمان در دیوار حیاط و در ساختمان مجاور

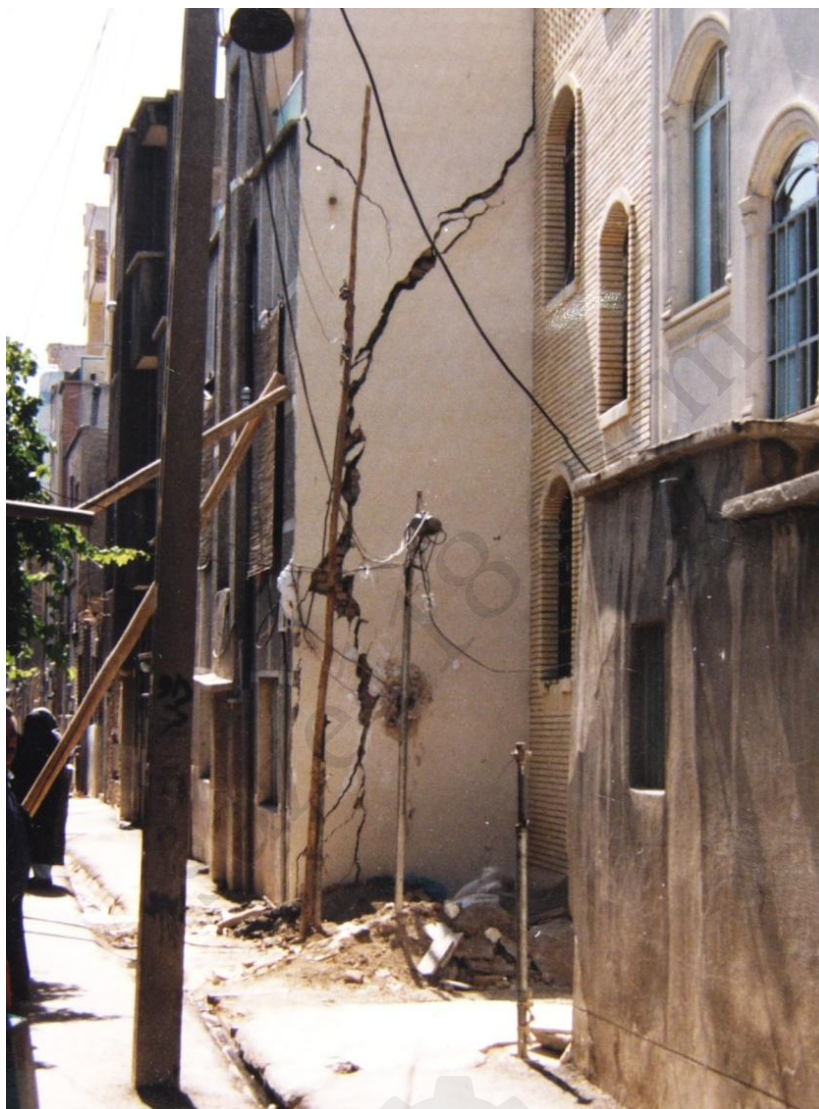
تصویر شماره 4 - ترک ایجاد شده در ساختمان موجود، در کنار ساختمان جدید

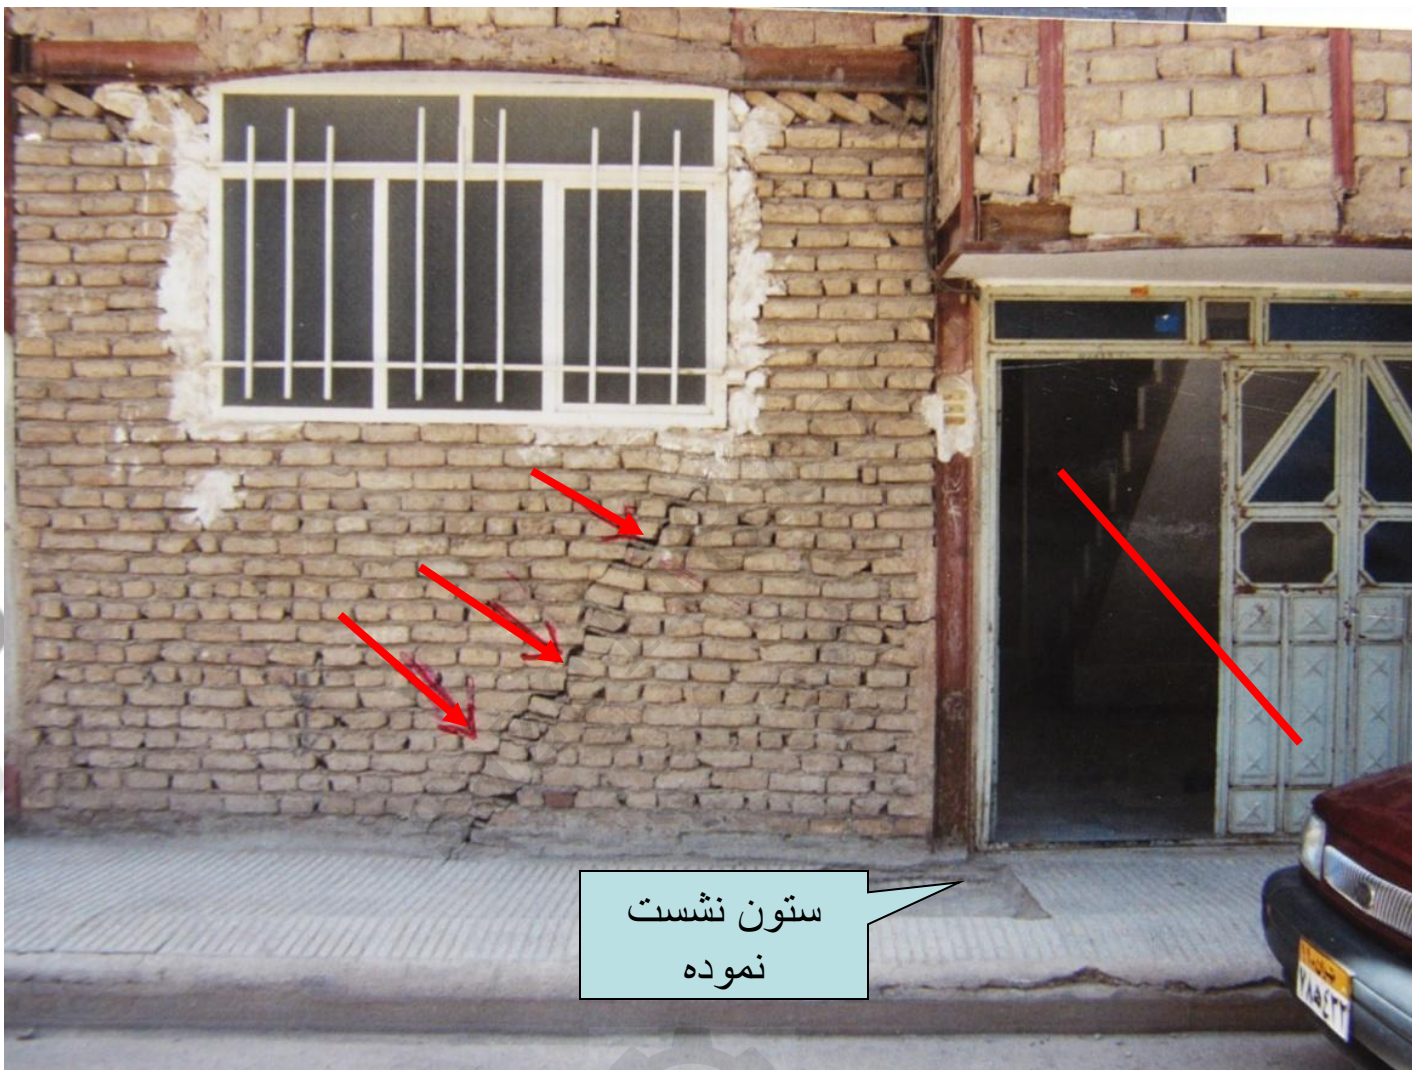
ستون نشست  
نموده

تصویر شماره 5 - ترک ایجاد شده در دیوار خارجی ساختمان، در مجاورت شکستگی لوله آب

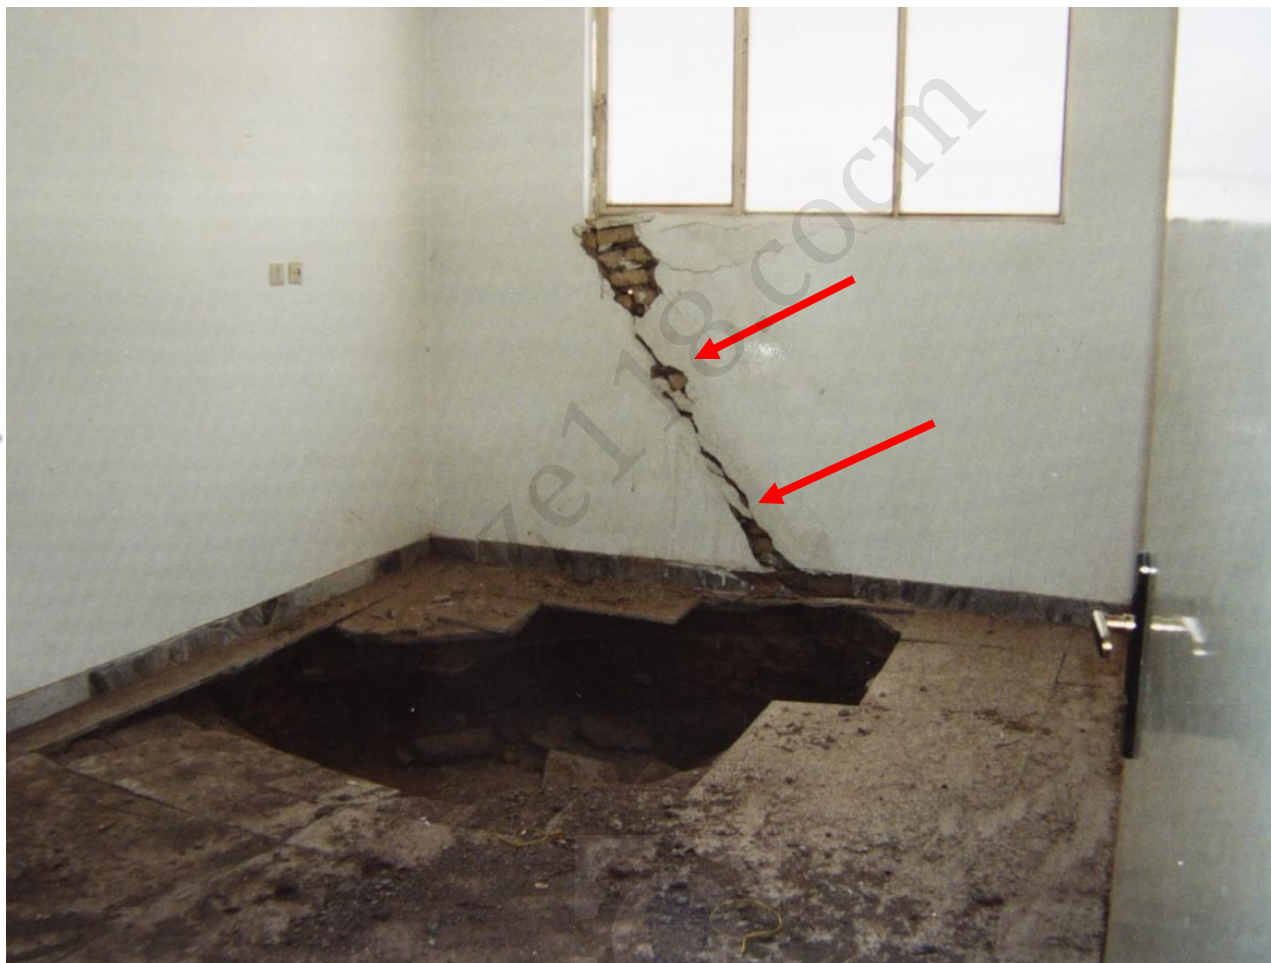
تصویر شماره 6 - (با دید از داخل ساختمان) در نتیجه نشت آب از لوله آب شهری، ترک ایجاد شده در اثر نشست در دیوار بطرف خارج ساختمان، همچنین حفره ایجاد شده در داخل ساختمان

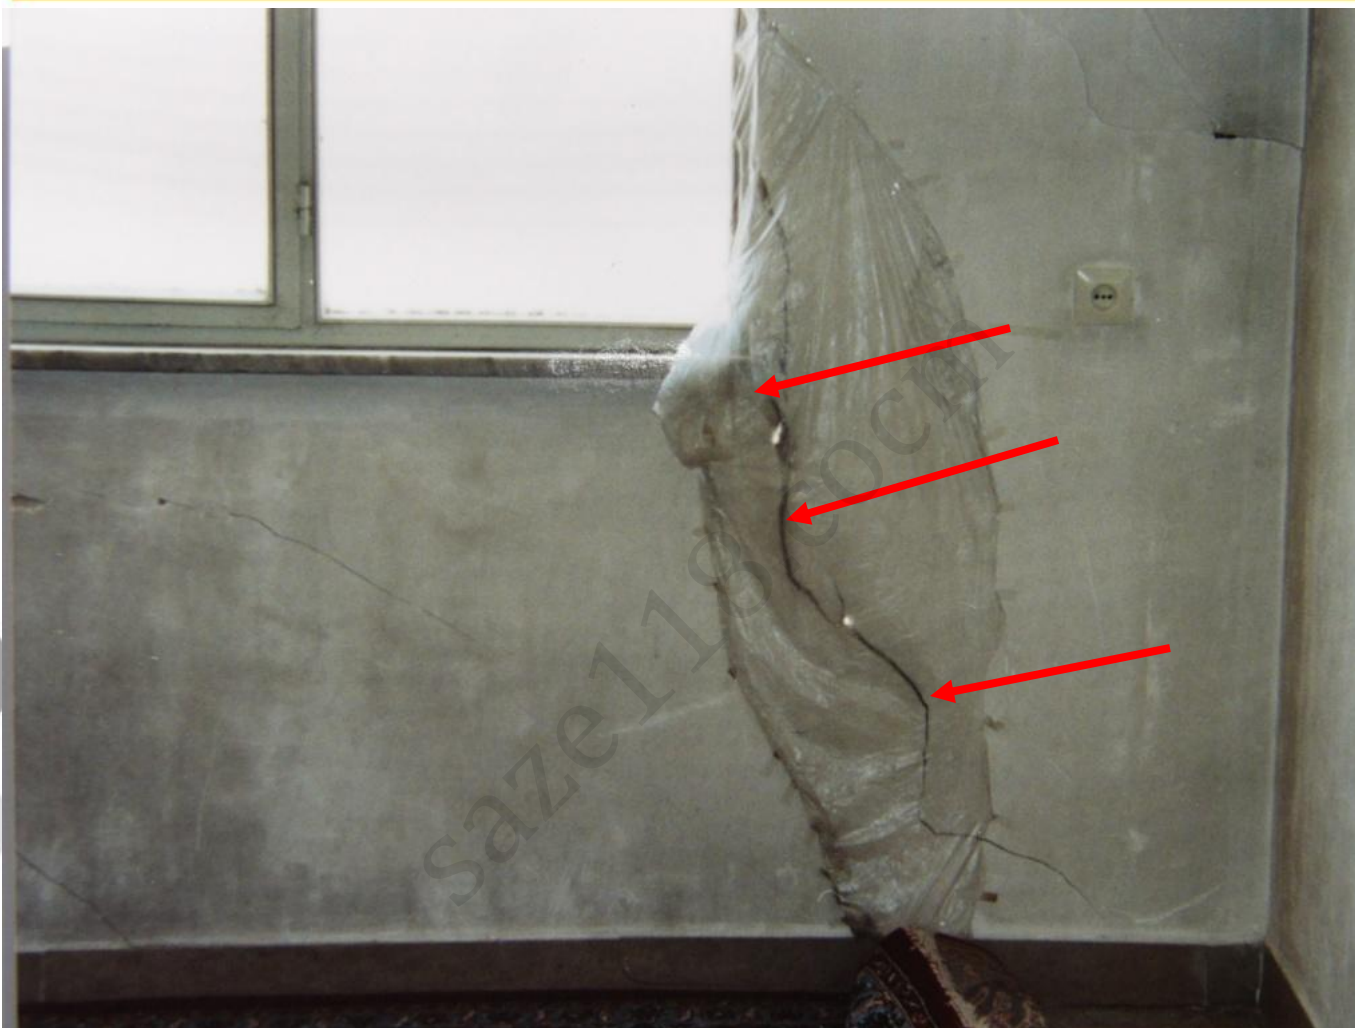
تصویر شماره 7 - ترك ایجاد شده در دیوار ، بعلت نشست دیوار در قسمت چپ عکس

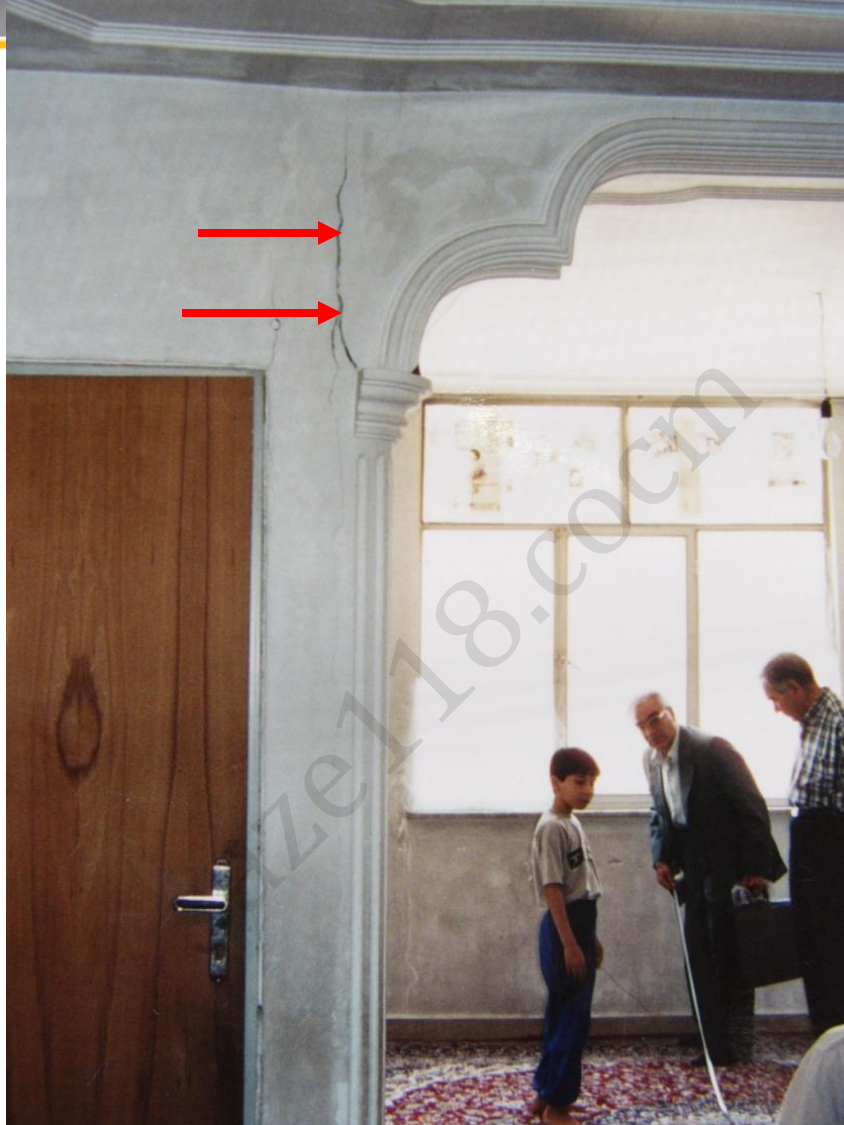
تصویر شماره 8 - ترك ایجاد شده در قسمتی از آرك تزئینی که ارتباطی با نشست قسمتی از ساختمان ندارد

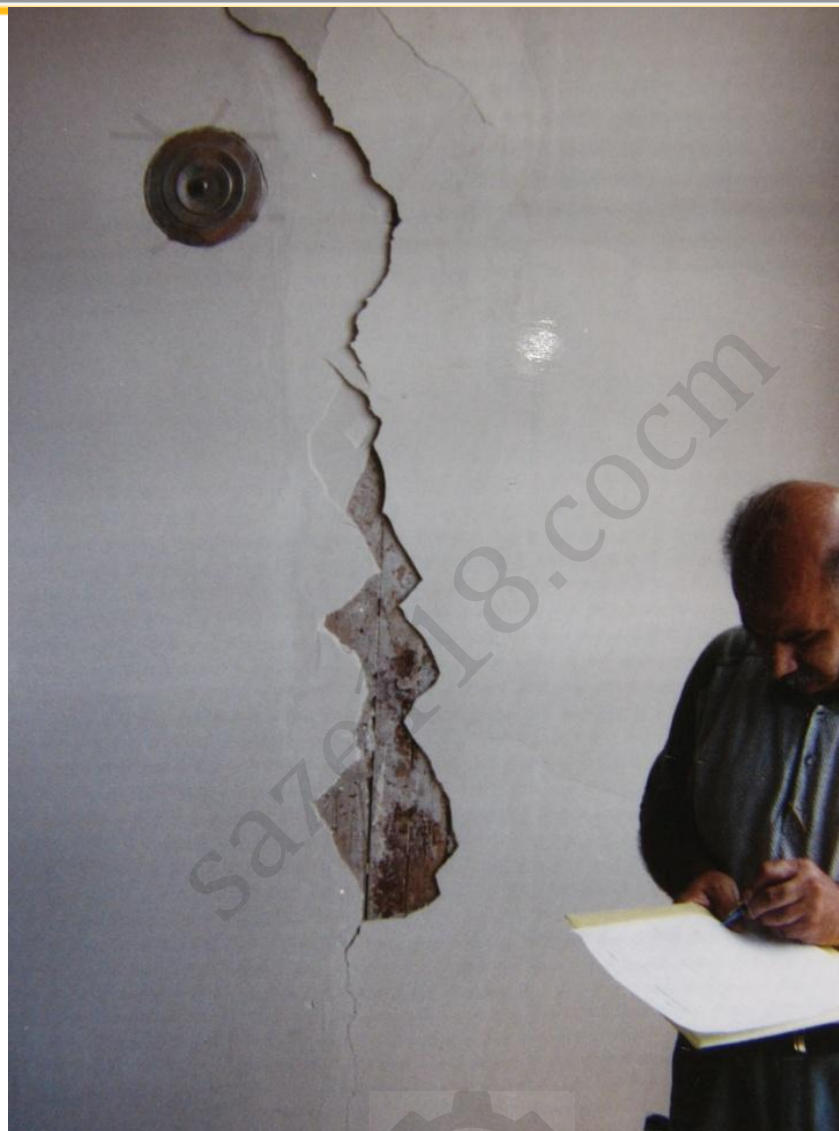
تصویر شماره 9 - ترك های ناشی از انقباض و انقباض ستون فلزی ساختمان

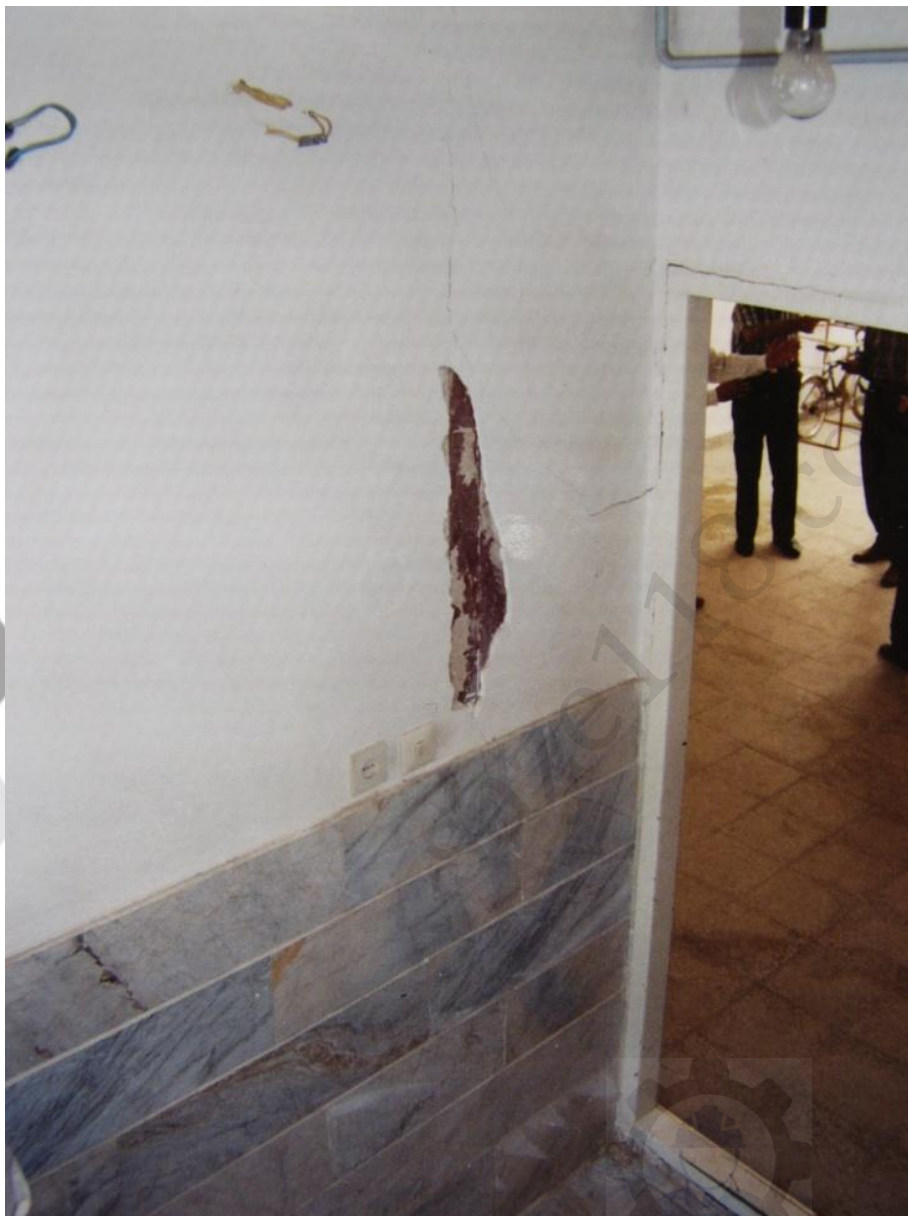
**تصویر شماره 10 - توجه:**  
ستونهای فلزی که در دو عکس  
فوق ملاحظه می شوند دارای اندود  
گچی بسیار کم هستند.

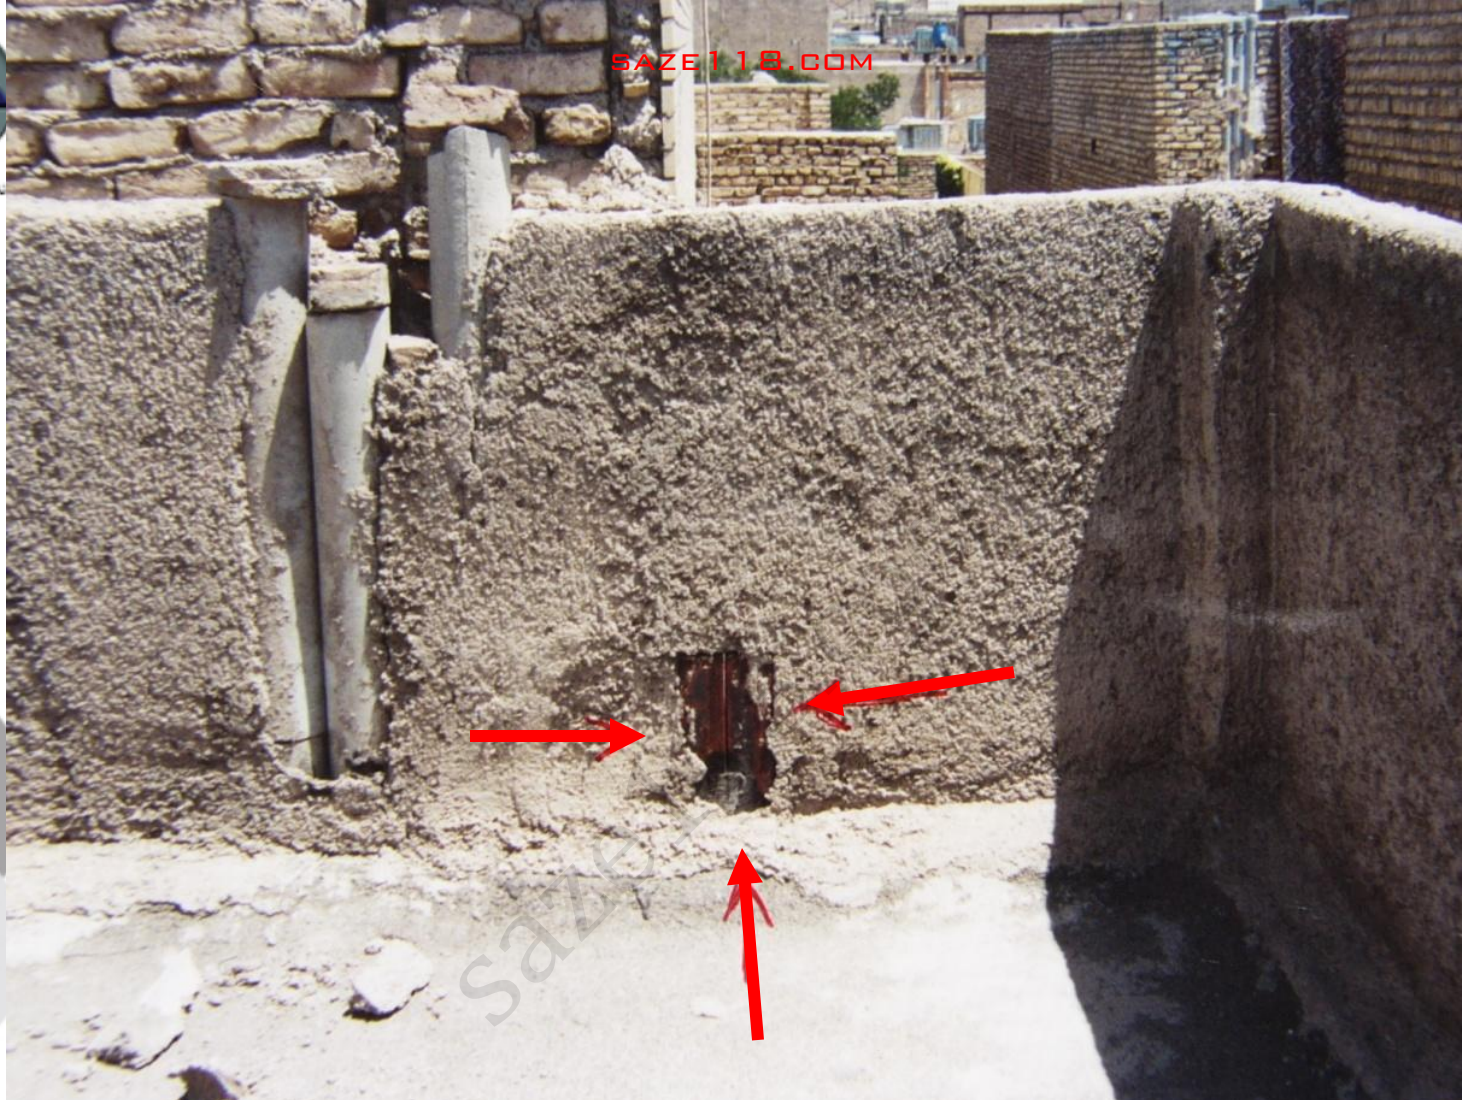
تصویر شماره 11 - نمونه پوشش ناکافی برای ستون فلزی در سطح بام ساختمان که منجر به جدا شدن اندود سیمانی دیوار شده است

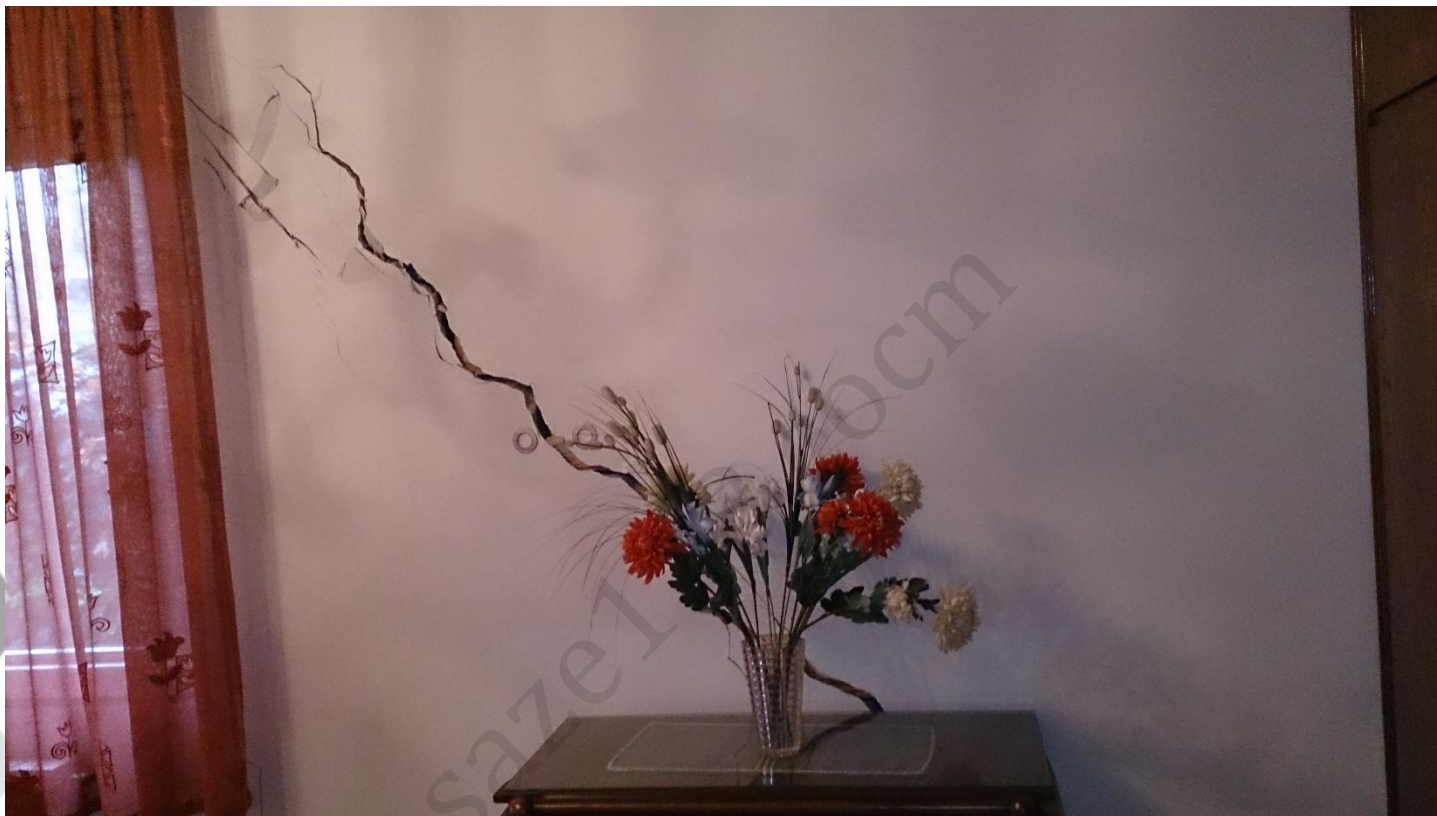
تصویر شماره 12 - ترک ایجاد شده در دیوار، در اثر گود برداری در نزدیکی ساختمان

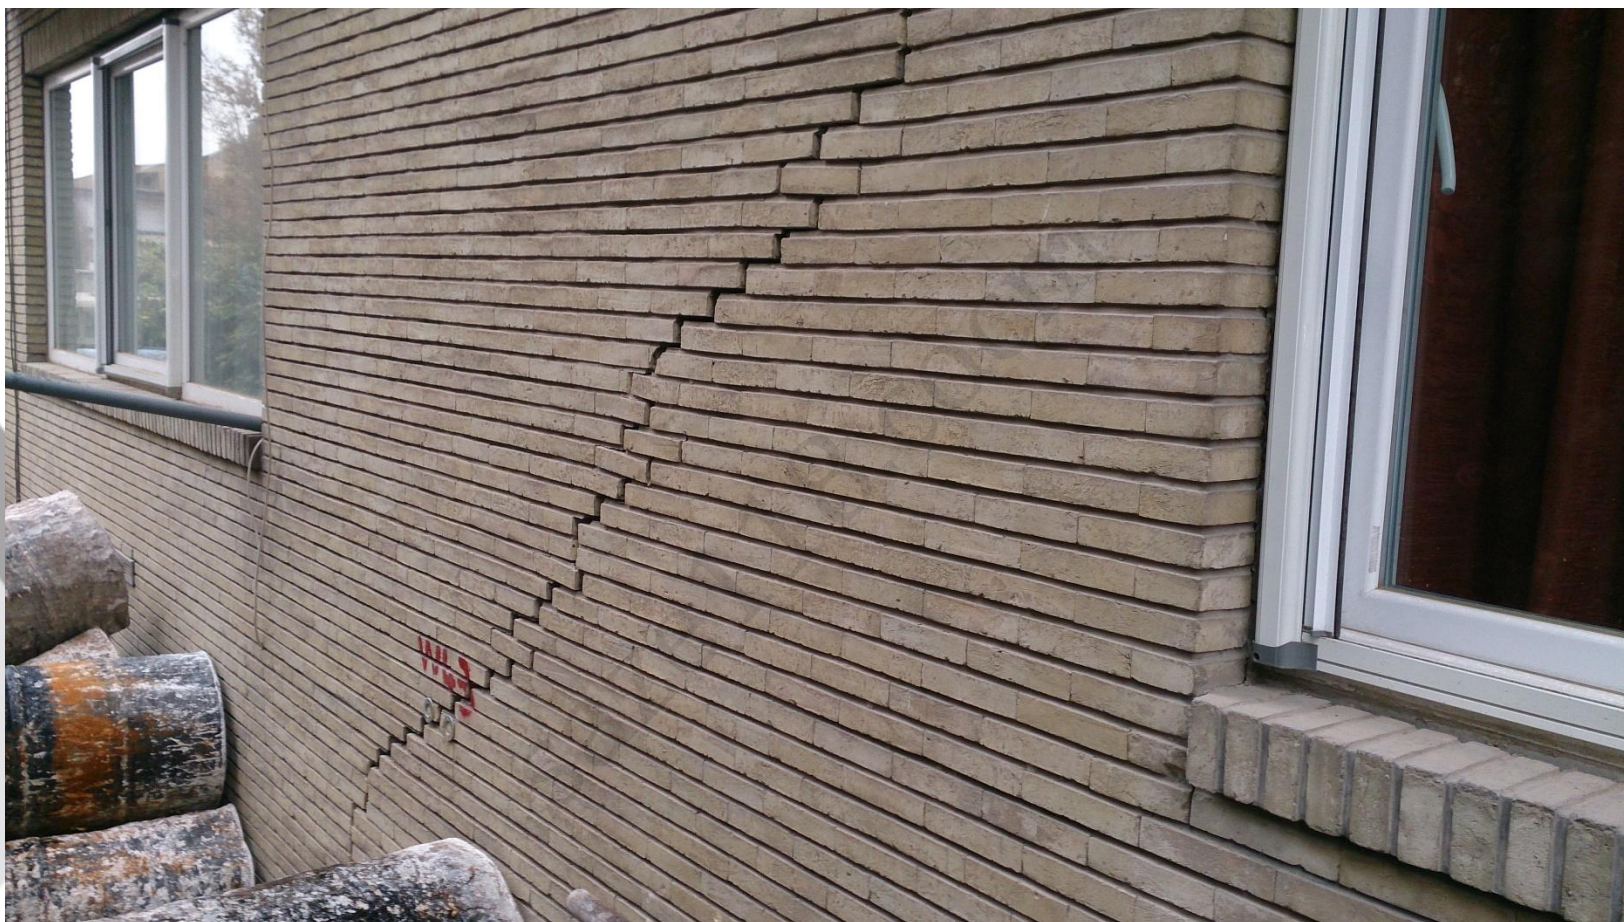
تصویر شماره 13 - ترک ایجاد شده در دیوار ، در اثر گود برداری در نزدیکی ساختمان
