ترک های ناشی از نشست در ساختمان

# بررسی ترک های ناشی از نشست در ساختمان

سمینار ایمنی در گودبرداری

آذرماه 1392

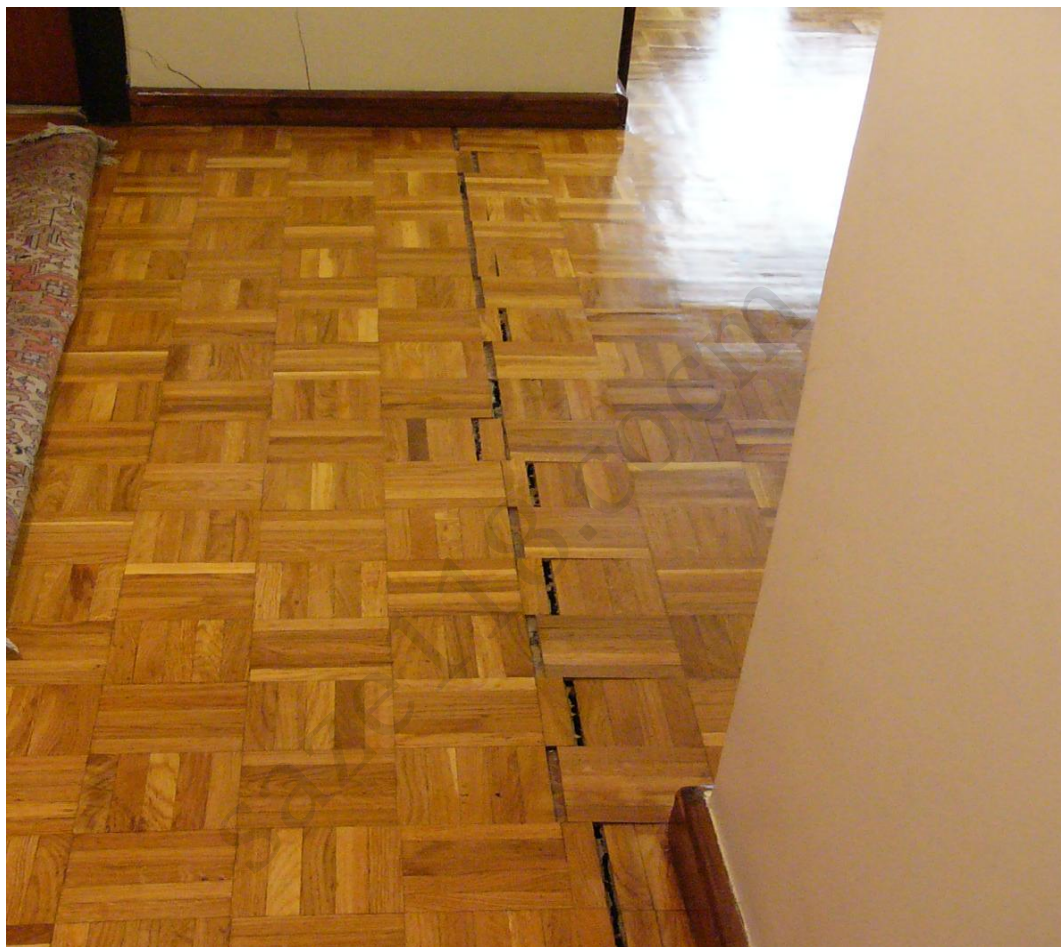
تصویر شماره 14 - ترک ایجاد شده در پارکت ، ناشی از گود برداری در نزدیکی ساختمان

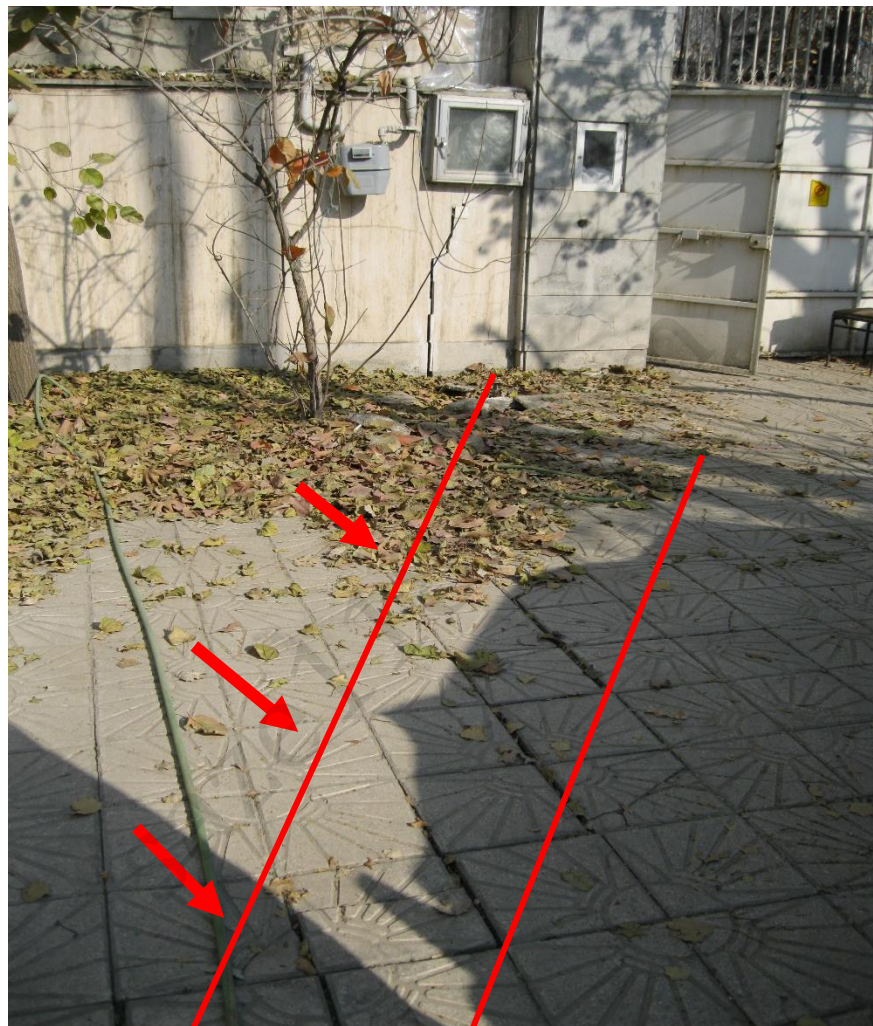
تصویر شماره 15 - ترک ایجاد شده در موزائیک کف حیاط ، در اثر گودبرداری در نزدیکی ساختمان

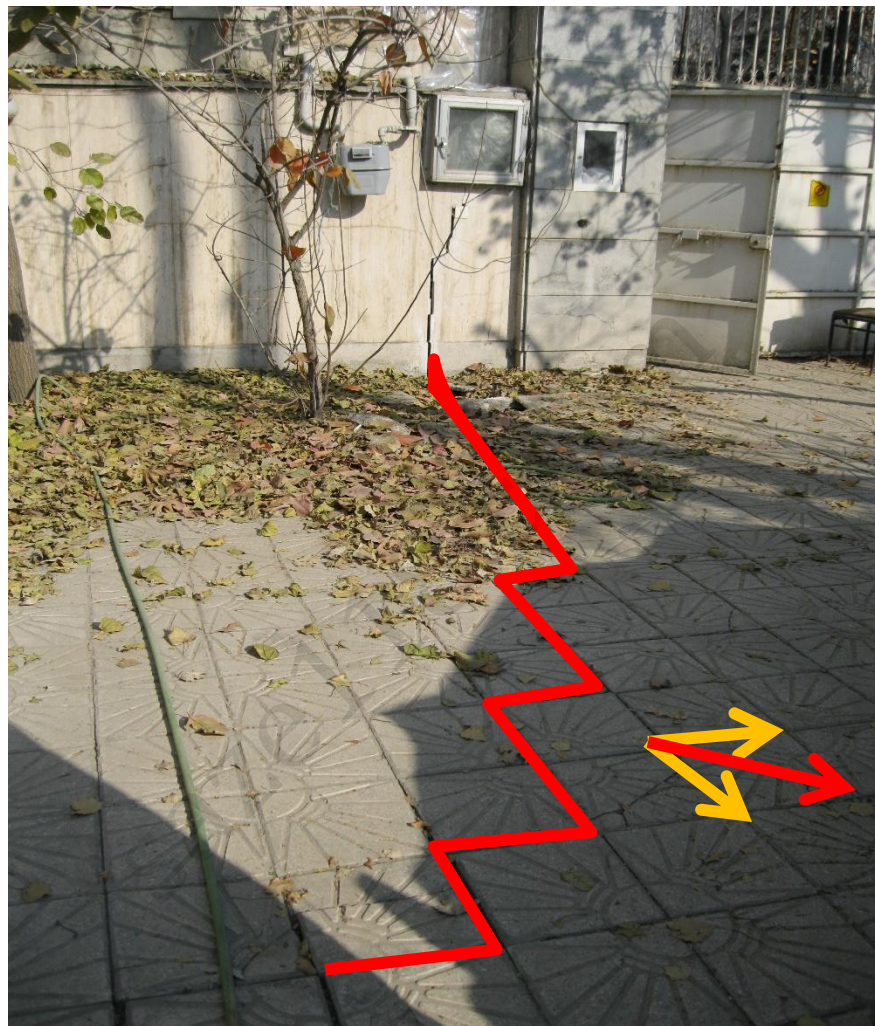
تصویر شماره 15 - ترک ایجاد شده در موزائیک کف حیاط ، در اثر گودبرداری در نزدیکی ساختمان

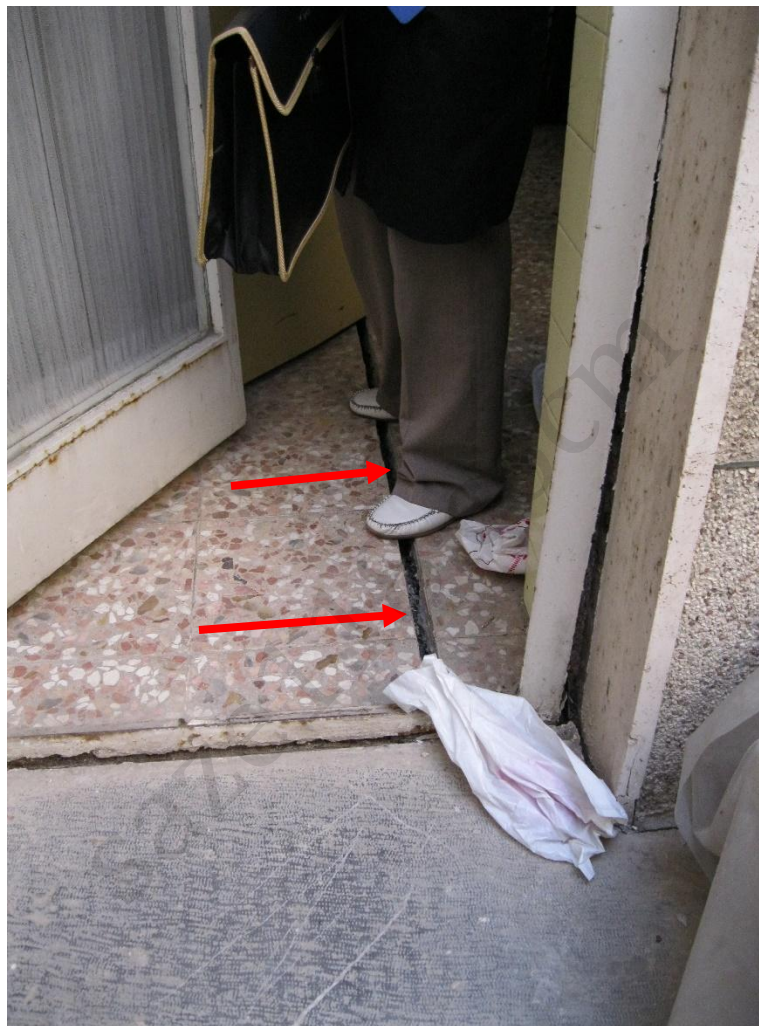
تصویر شماره 16 - ترک در کف ساختمان ، در اثر گود برداری در ملک مجاور

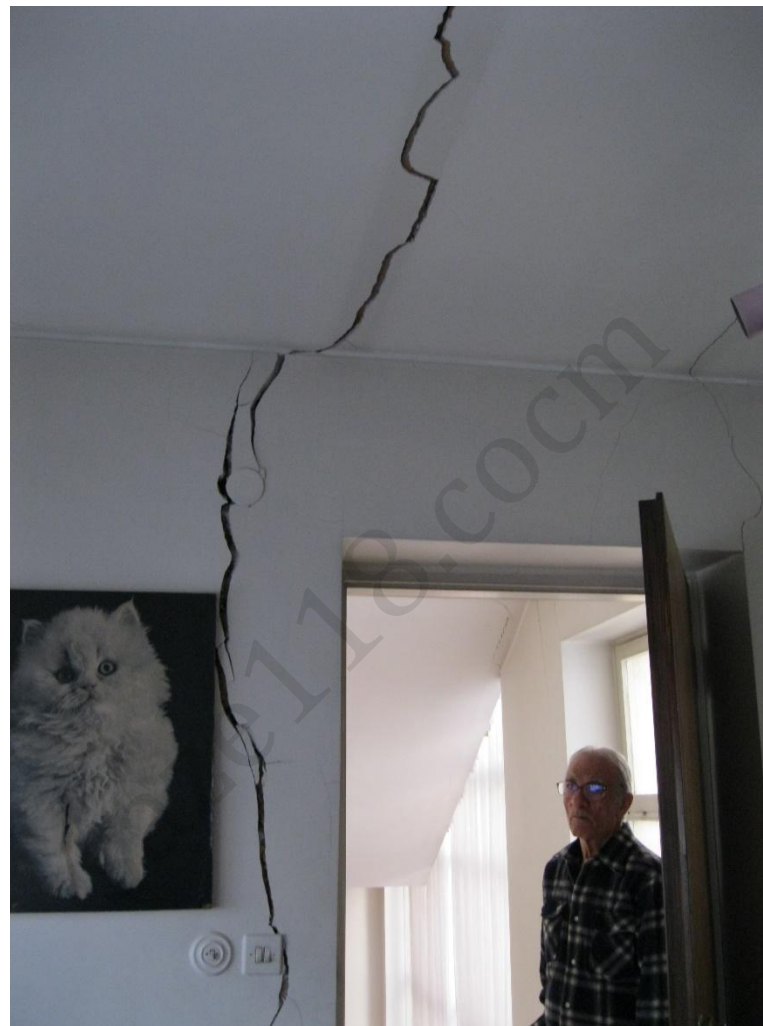
تصویر شماره 17 - ترک در دیوار و سقف ساختمان، در اثر گودبرداری در ملک مجاور
