بررسی اشکالات اجرایی ساختمان بتنی

امیررضا حسینی

زمستان 96

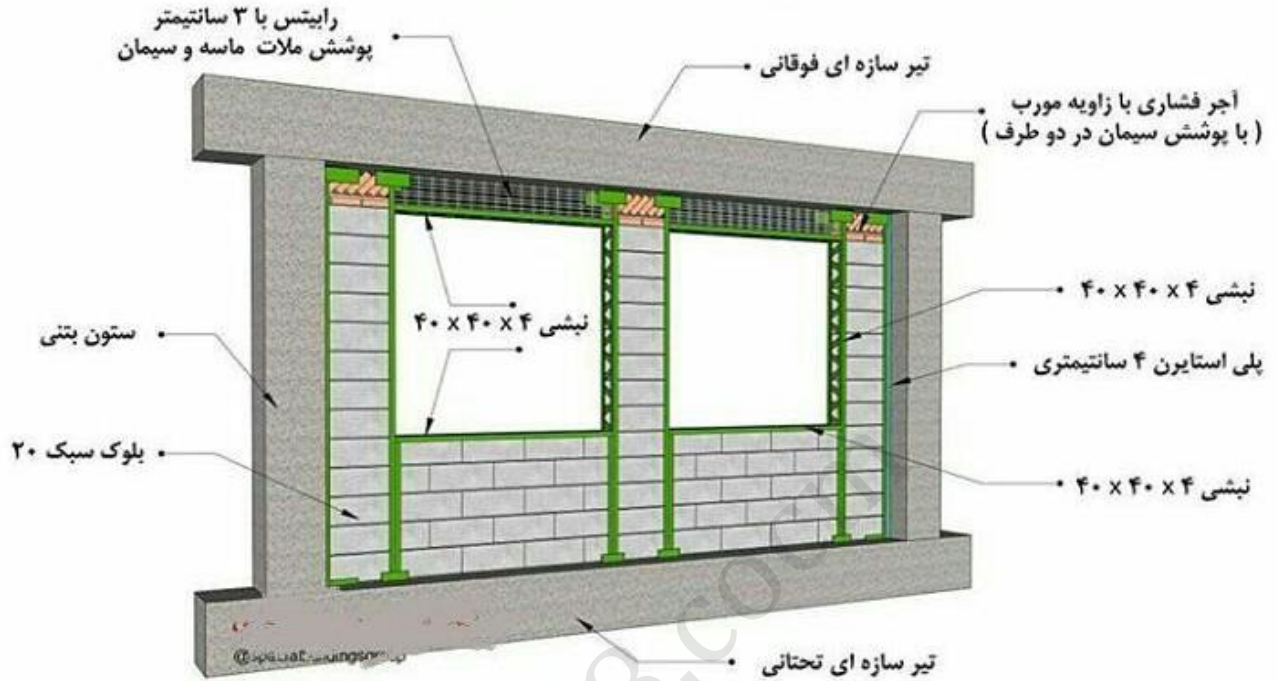
تیپ دو (دیوار غیر سازه ایی گسسته، با پنجره)

جزئیات اجرایی دیوار های میان قاب غیر سازه ایی

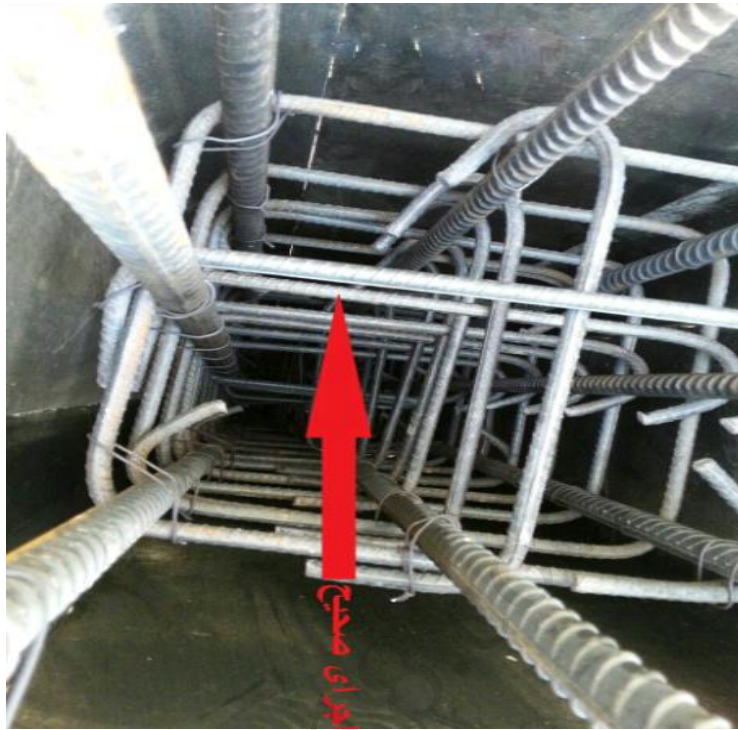
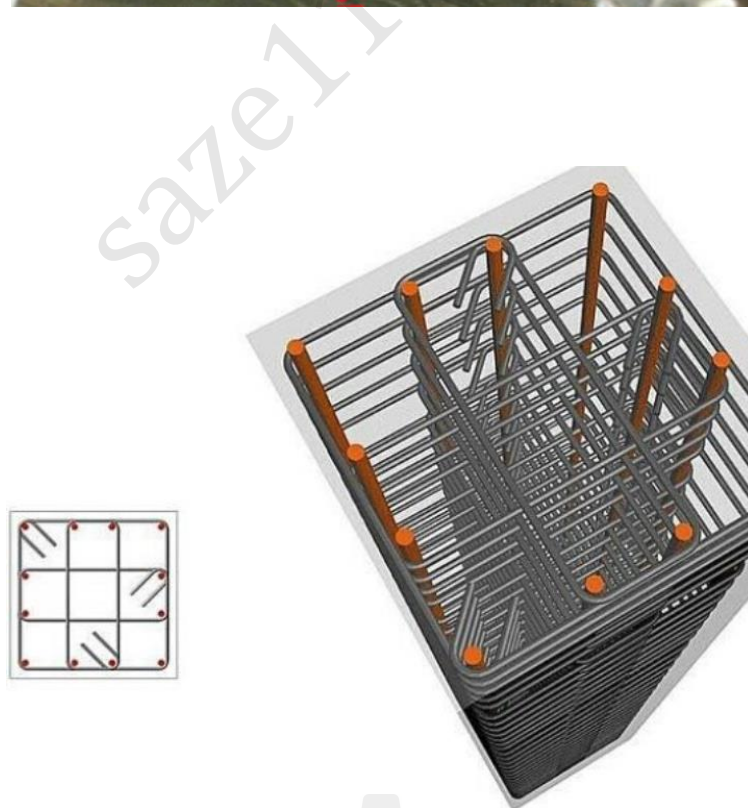
11 علاوه بر آرماتورهای طولی و تنگ ها از سنجاقی نیز در ستون های بتنی استفاده می شود. علت استفاده از آن برای تقویت مقاومت برشی خاموت ها و اتصال کامل میله گردهای طولی و عرضی و خاموت می باشد.

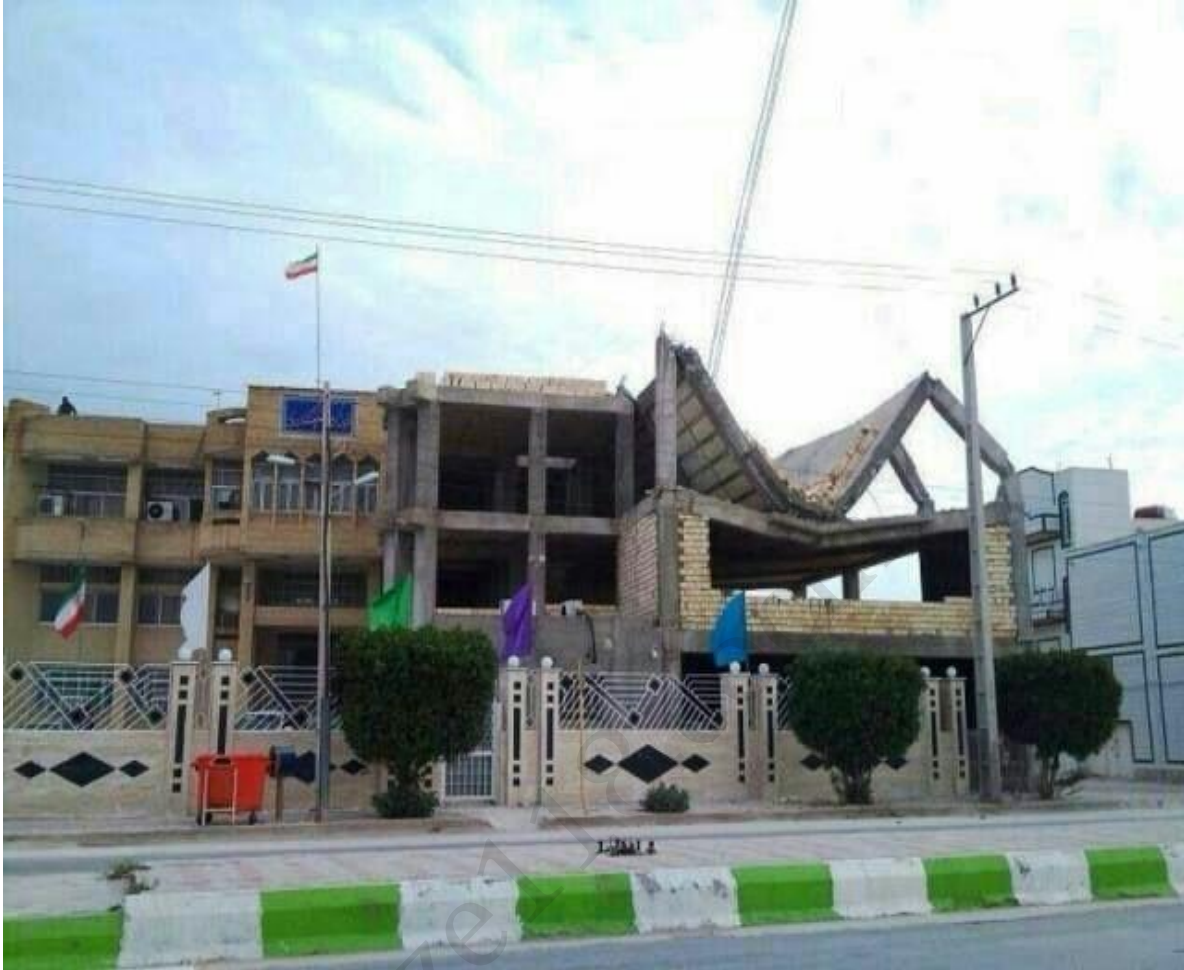
17 عدم محاسبه ی خیز منفی وسط دهانه تیر و تیرچه های بلند (اگر با بی کیفیت بودن بتن و کم بودن آرماتورها همراه باشد) ممکن است در دراز مدت منجر به خیز تیر و ترک خوردگی سقف و ستون ها و یا دیوار زیر آن شود و خیز زیاد تیرهایی که در روی پنجره و درب ها قرار دارند باعث می شود درب و پنجره از حالت عادی و نرمال خود خارج شده و باعث فشار یا عدم باز و بست شدن آن ها شود و از تاثیرات دیگر خیز منفی تیر به هم خوردگی شیب بندی سقف و جمع شدن آب باران و عدم جاری شدن آب شود.

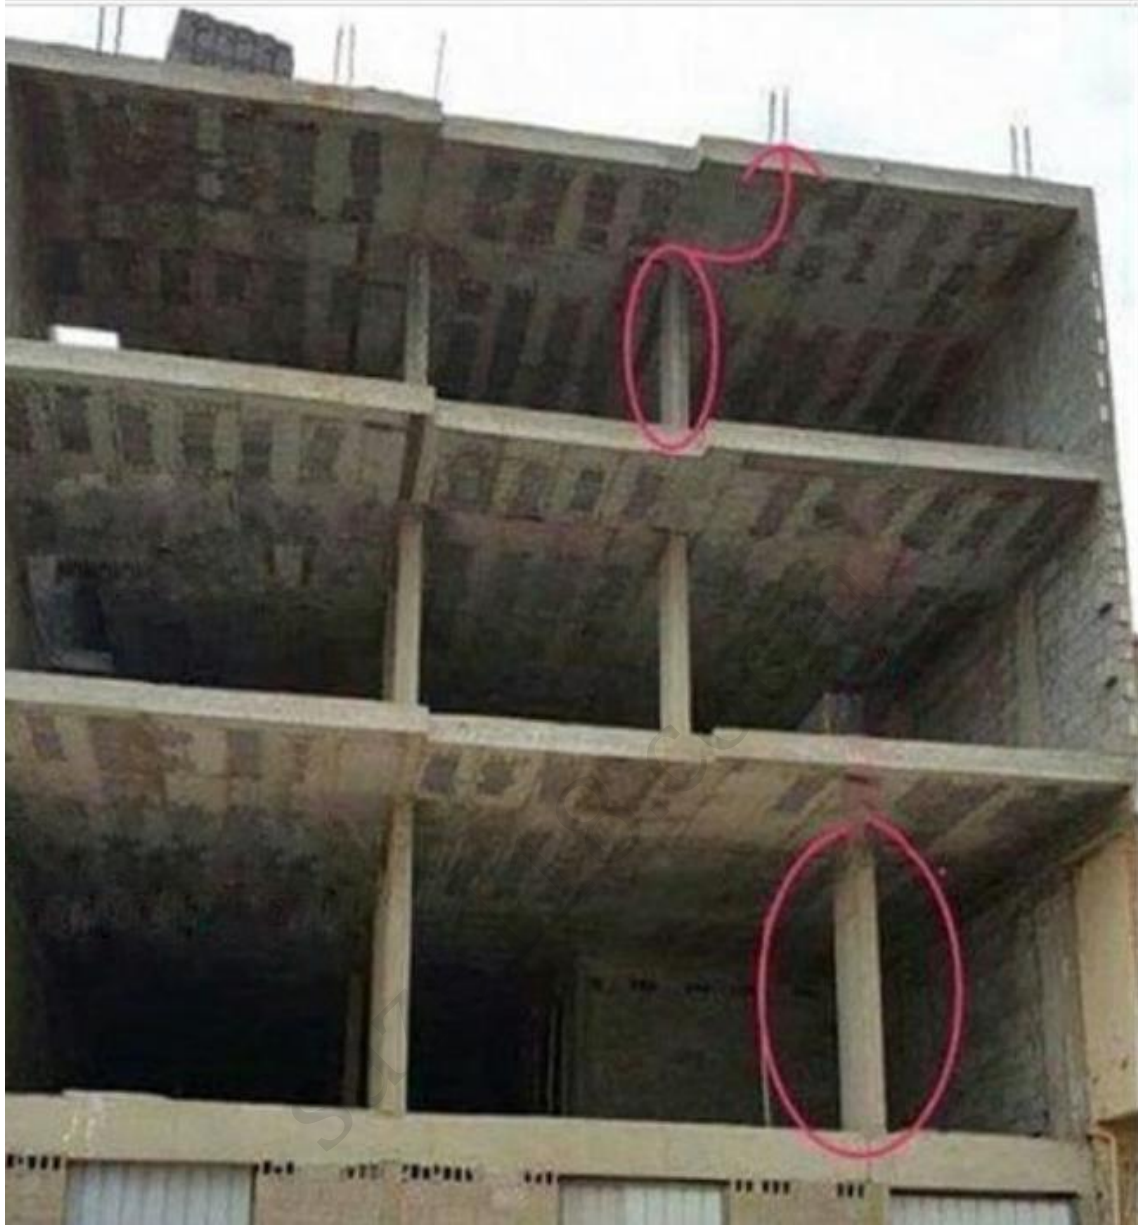
19 از اشتباهات محاسباتی و اجرایی عدم صحیح بودن انتقال بار به فنداسیون به علت هم راستا نبودن عضو خمشی (ستون). ما در زلزله های گذشته شاهد بودیم در خرابی های سازه ای به علت غیر هم محور بودن و غیر عمود بودن اعضای سازه ای بوده است این غیر هم محور و غیر عمود بودن ستون ها و اجزا در اکثر سازه های بتنی آرمه هم در ارتفاع هم در پلان مشاهده می شود در صورتی که باید تیر و ستون باید در گره ها هم محور باشند .

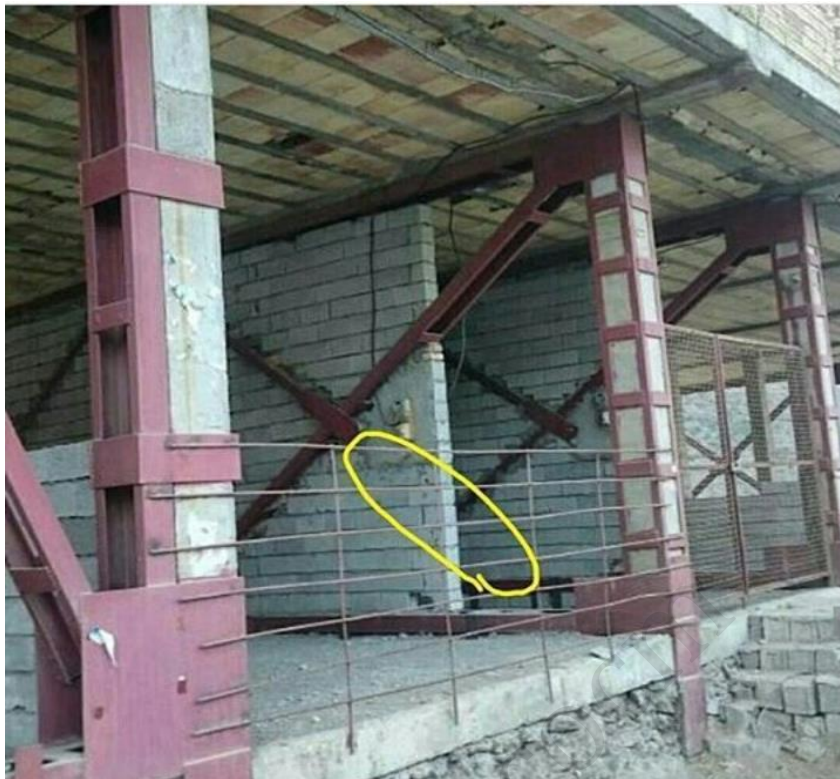
29 در تصویر زیر باید دید ریشه چقدر تاب تحمل نیروی ثقلی جدید را دارد . 1درست است که داریم عضو را تقویت میکنیم اما از طرفی بار ثقلی را افزایش می دهیم 2چشمه اتصال که الان با اضافه شدن بادی به مجموعه آیا تحمل نیروی مازاد کششی و فشاری را داراست 3 در اتصال اجزای فلزی به سازه بتنی که باید یک پارچه عمل کند اما در تصویر زیر اصلا این مورد رعایت نشده .

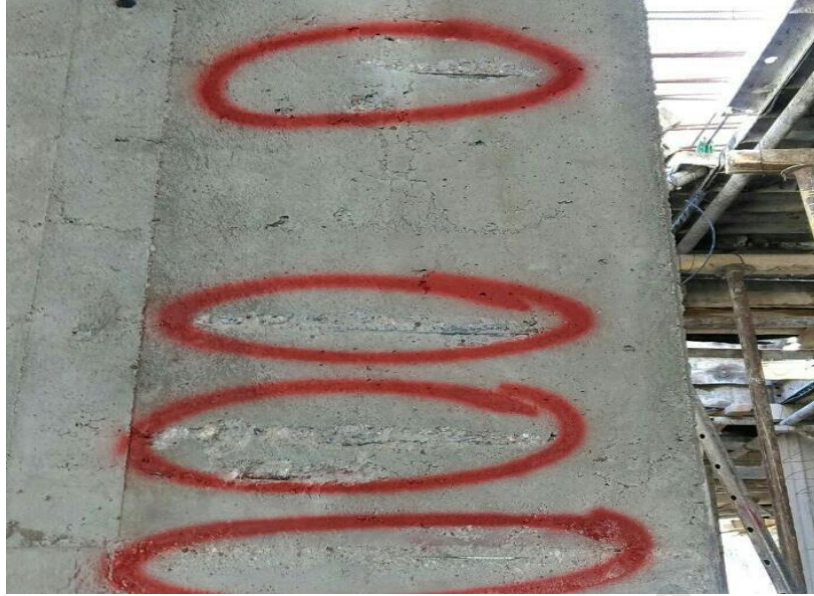
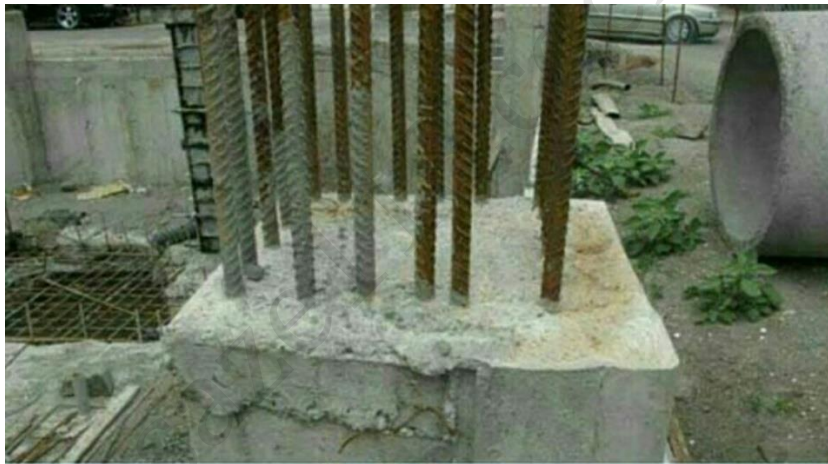
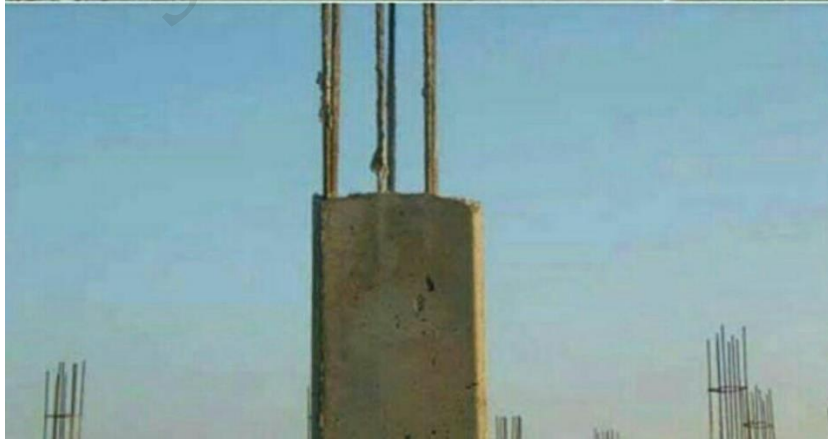
30 یکی از مشکلات همیشه گی در ساختمان های بتنی نمایان شدن آرماتور در ستون های بتنی که می توان با (اسپیسر) که بین میله گرد و قالب قرار می گیرد و باعث عدم چسبیدن میله گرد به قالب میشود و پوشش روی بتن میله گرد به درستی انجام شود.

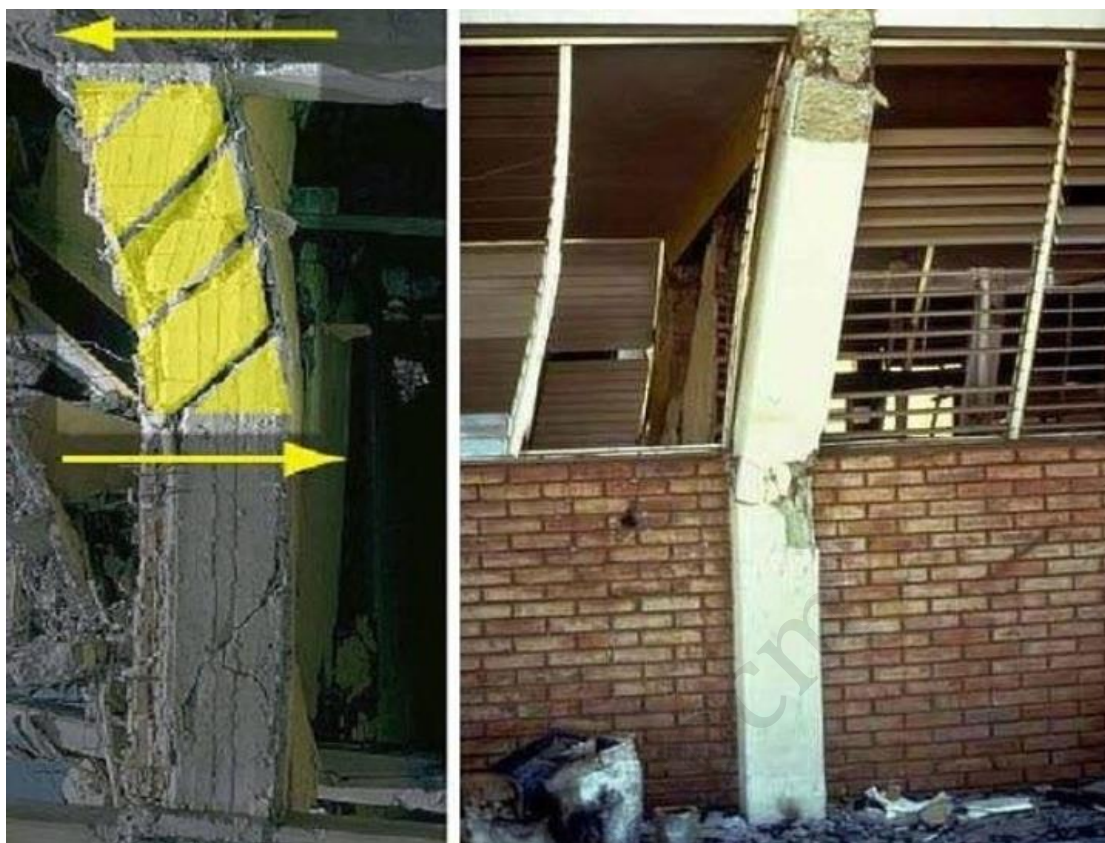
42 پدیده ستون کوتاه که در زمان زلزله منشا اصلی آسیب به ساختمان می باشد که به این صورت می توان شرح داد؛ به ستون هایی گفته می شود که ابعاد مقطع آن ها نسبت به طولشان بسیار بزرگ تر می باشد (به عبارتی مقاطع کلفت با ارتفاع کم) این امر می تواند به صورت عمدی یا غیر عمدی ایجاد شود در حالت غیر عمدی ممکن است ستون ها مقاطع کلفت اما به دلیل مهار ستون ها توسط دیوارها . دست انداز ها . پنجره ها و ... نسبت مقطع به طول مهار نشده ستون های بزرگ باشد . لذا در این حالت نیز ستون کوتاه ایجاد شده است . در ستون های کوتاه با کاهش طول مهار نشده ستون سختی به شدت افزایش می یابد و لذا نیروهای جانبی زلزله بیشتری جذب می نماید و در نتیجه قبل از رسیدن به مفصل پلاستیکی دچار شکسته گی می شود.
