## روش های مختلف ترمیم و مقاوم سازی سازه ها

## تصاویری از مراحل مقاوم سازی ترمینال دولت ساری

## ترمیم و مقاوم سازی مصلی شهر انزلی

## بررسی علل خرابی و نحوه ترمیم پل قدیمی غازیان انزلی

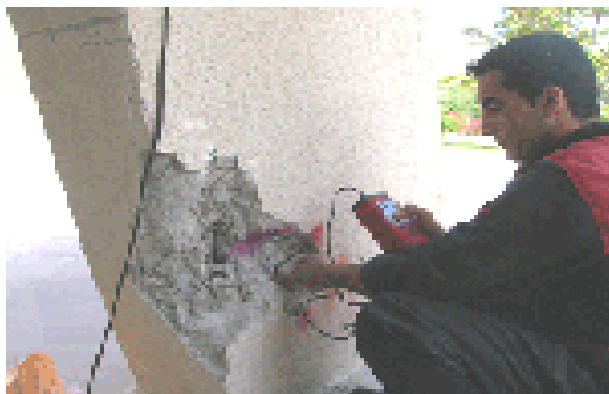
### 2) روش ارسال امواج (آلتراسونیک)

مقاومت بتن بر حسب سرعت عبور امواج تعیین میگردد.

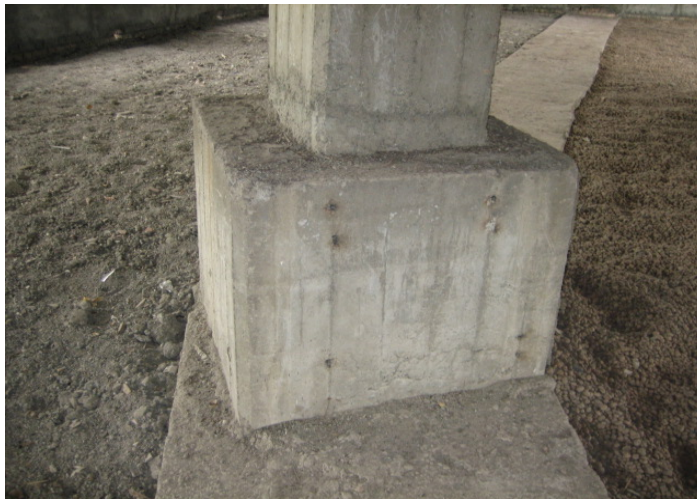
اگر در محاسبات نیاز به AS برای ستون جدید باشد توصیه میشود این AS جدید به صورت تعداد میلگرد بیشتر و قطر میلگرد های کمتر استفاده گردد تا مقاومت درگیری بیشتری ایجاد گردد.  
در چال زنی سعی شود از سیستم پدستال استفاده شود و باید توجه داشت که اگر ارتفاع ستون کم باشد امکان اجرای پدستال نخواهد بود.

در سیستم پدستال بدلیل وارد کردن میلگرد بصورت خم در پی در نتیجه فاصله میلگرد های انتهایی تا مرکز ستون زیاد خواهد بود و مطابق رابطه زیر ظرفیت ستون برای تحمل خمش در پای ستون افزایش خواهد یافت :

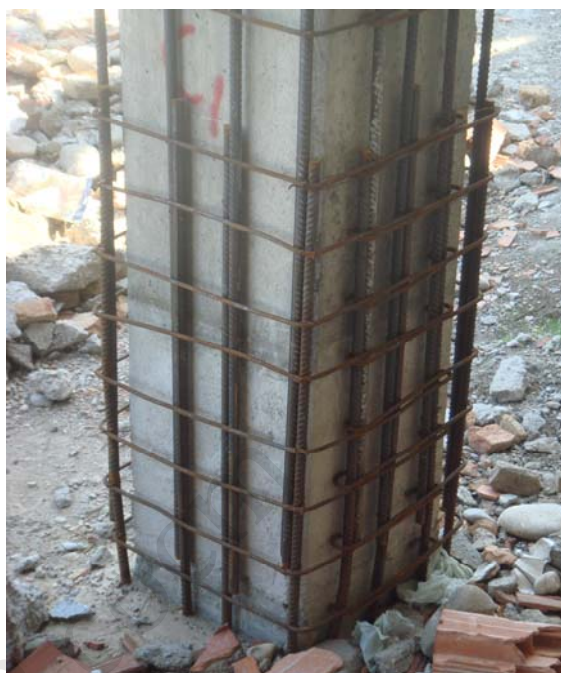
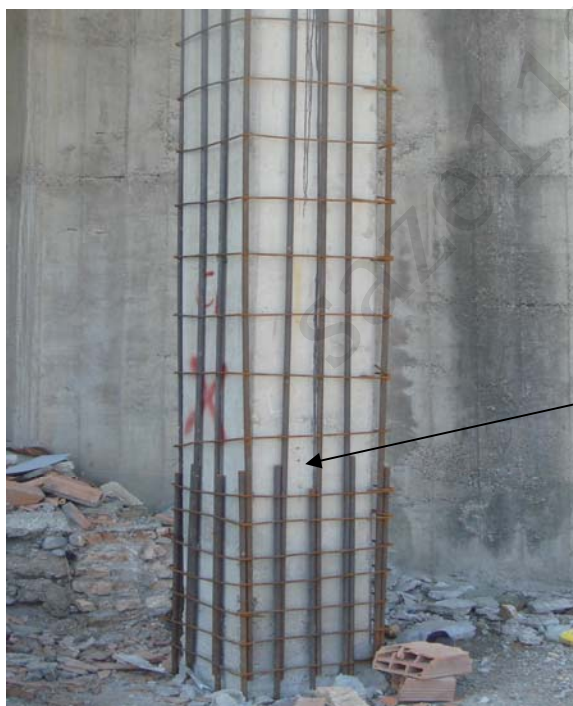
افزایش مقطع ستون بتنی با افزودن  
میلگرد های طولی به شکل زیر و  
سپس شاتکریت ستون

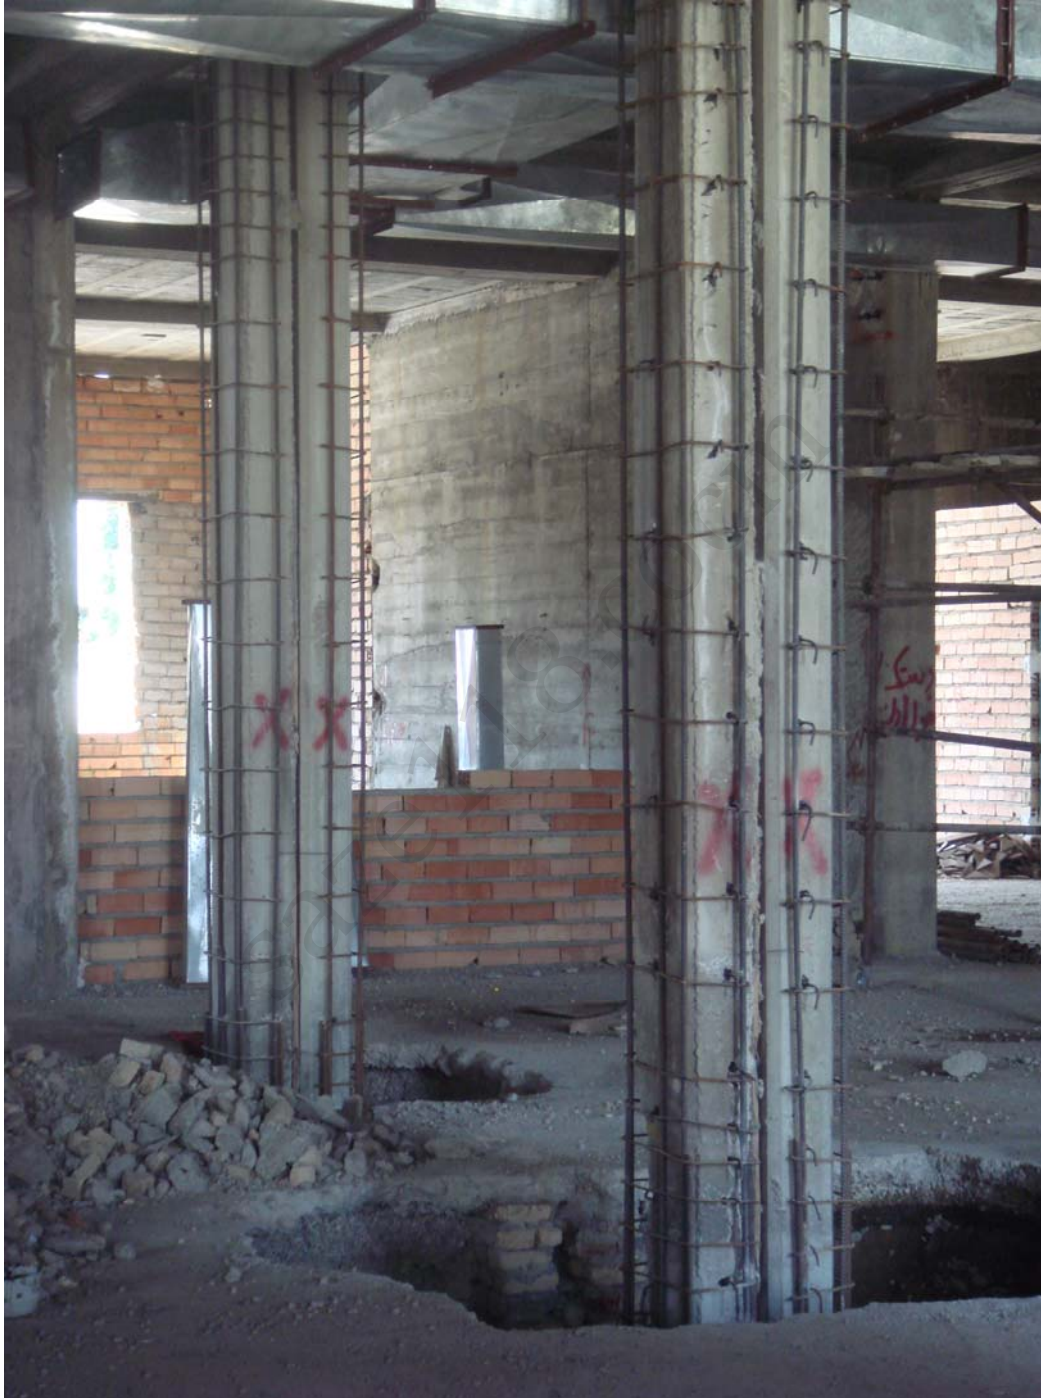
مطابق توضیحاتی که گفته شد بوسیله پانچ سقف در محل های دیده شده میلگرد هلی طولی با خم از آن عبور داده میشوند و بخش انتهایی ستون جدید از طریق همین پانچ ها بتن ریزی میشود.

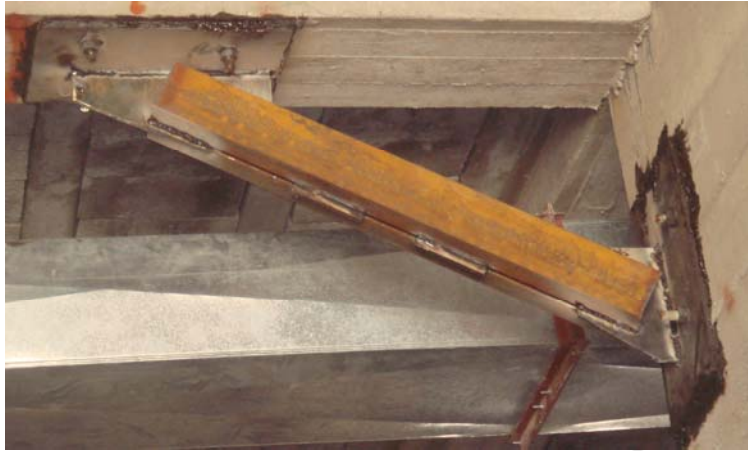
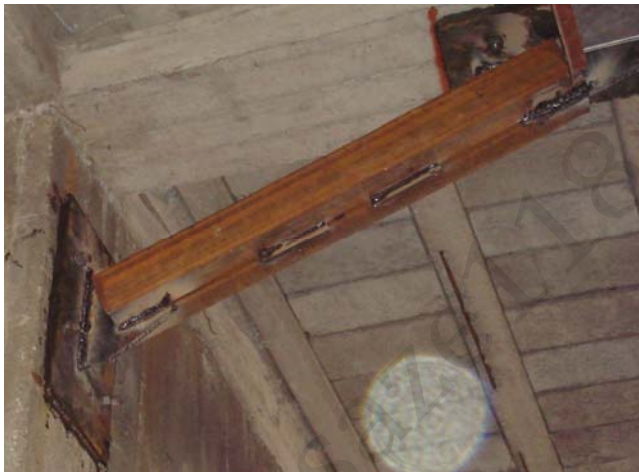
## اتصال دستک در زیر تیر و ستون طبقه برای افزایش مقاومت خمشی نزدیک تکیه گاه در تیر

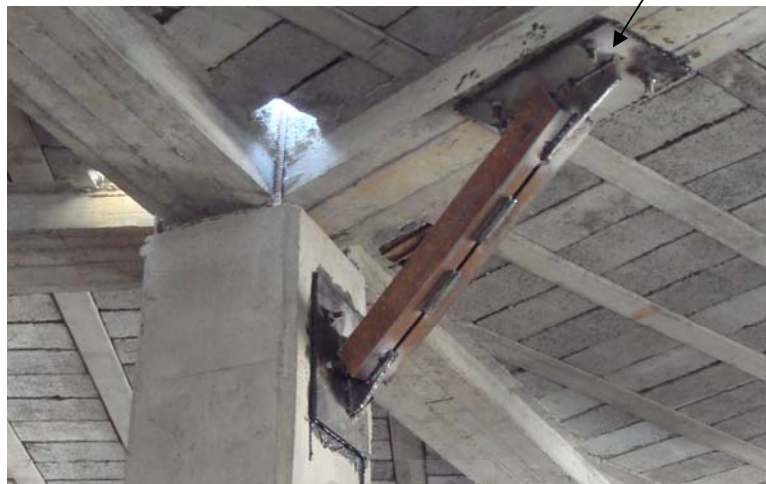
برای اتصال دستک در تیر و ستون ابتدا محل های مورد نظر بتن ستون را با پانچ سوراخ نموده و بولت ها را کار میگذارند و با پیچ به PLate محکم مینمایند و مقطع فولادی را به آن جوش میدهد.

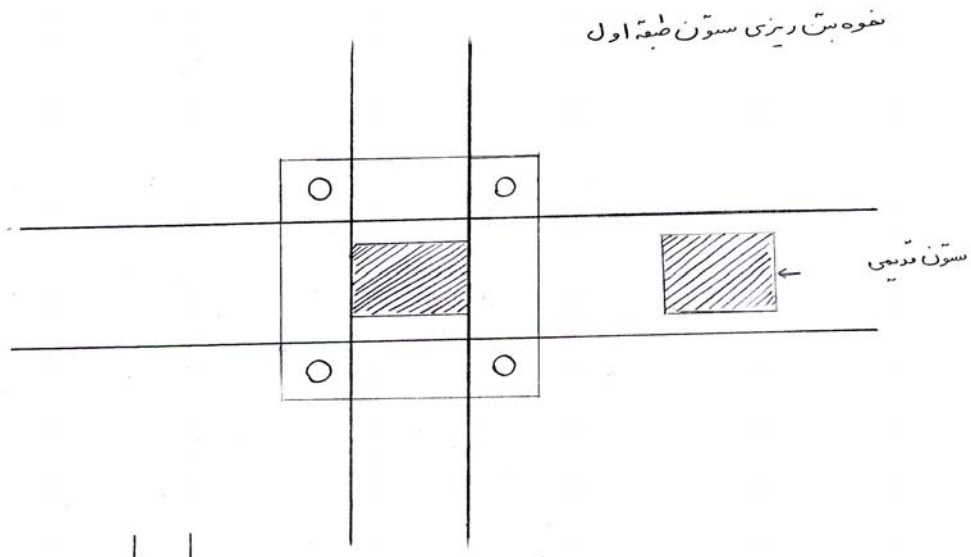
■ با توجه به باز تحلیل سازه ستون های طبقه اول نیاز به تقویت داشتند برای تقویت ، ابتدا کاور بتنی روی ستون را تخریب کرده و سطح حاصل با ماسه پاشی ، تمیز شده سپس عملیات میلگردگذاری با توجه به نقشه های اجرایی انجام شد. سپس عملیات قالب بندی با توجه به ابعاد مورد نیاز ستون انجام گرفت برای بتن ریزی ستون های طبقه اول، دال در چهار طرف ستون پانچ شده است باید دقت شود که این پانچ ها در محل تیرهای لانه زنبوری اجرا نشود و ابعاد مناسب پانچ با توجه به بتن ریزی و ویبره انتخاب می شود.

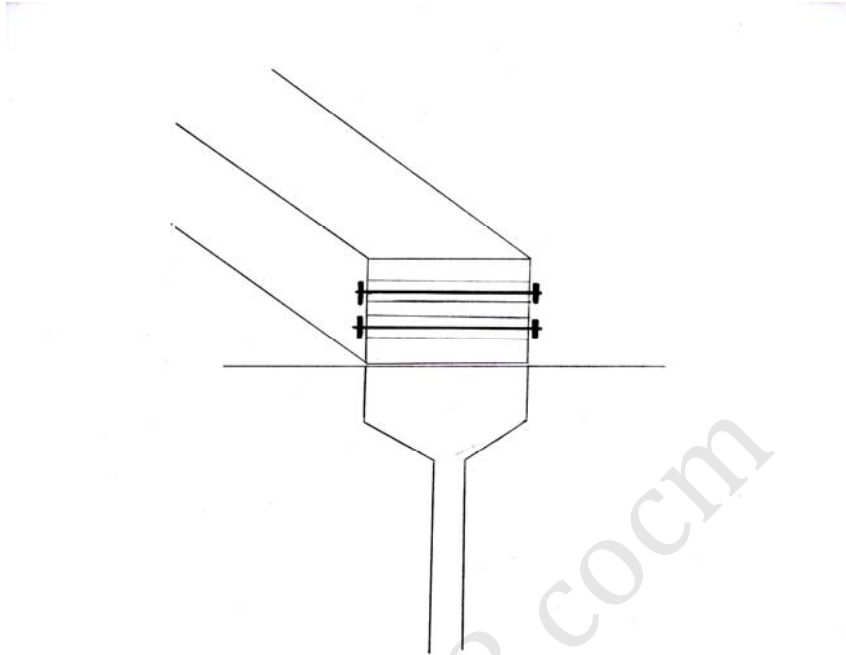
■ سوراخ هایی در قالب ایجاد شده و از آن لوله پولیکایی عبور داده و سپس میلگردهایی را از داخل لوله پولیکا عبور می دهیم. قبل از بتن ریزی پیچ ها را محکم کرده و بعد از بتن ریزی و گرفتن بتن پیچ ها را باز کرده و میلگرد را برای مصارف بعدی استفاده می کنند.

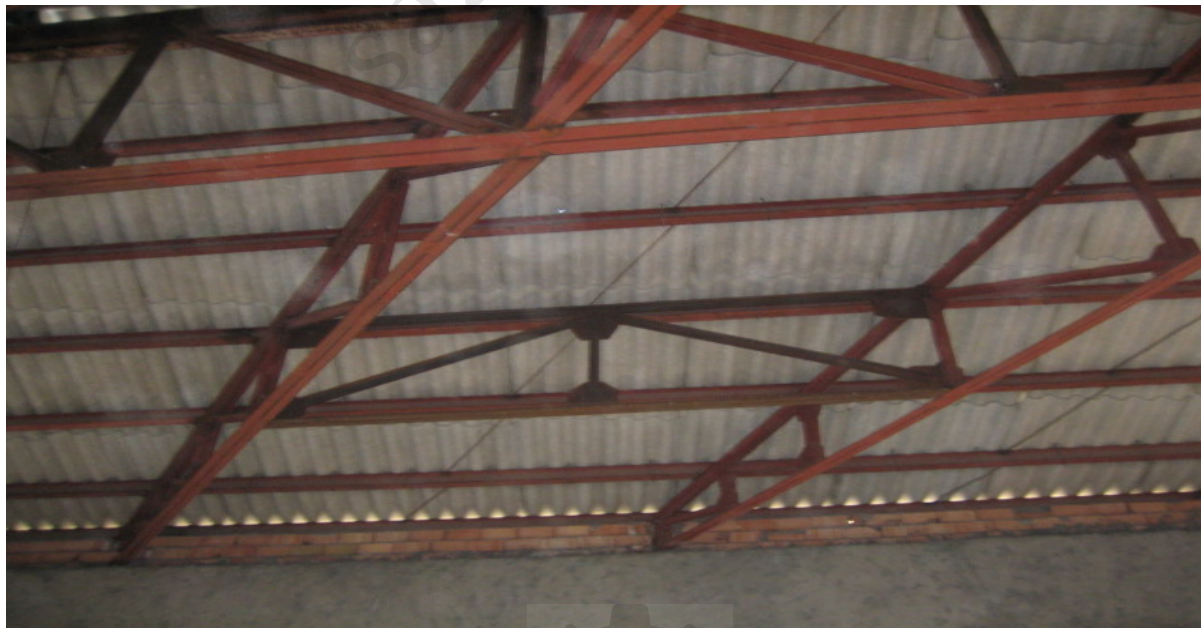
■ شایان ذکر است برای جلوگیری از کمانش عرضی خرپا به عنوان یک جسم پیوسته باید مهارهائی مطابق شکل داشته باشد تا دچار تغییر شکل نشده و اعضای آن از هم دور و نزدیک نشوند که به این مهارها دیافراگم یا مهارهای عرضی گفته میشود .

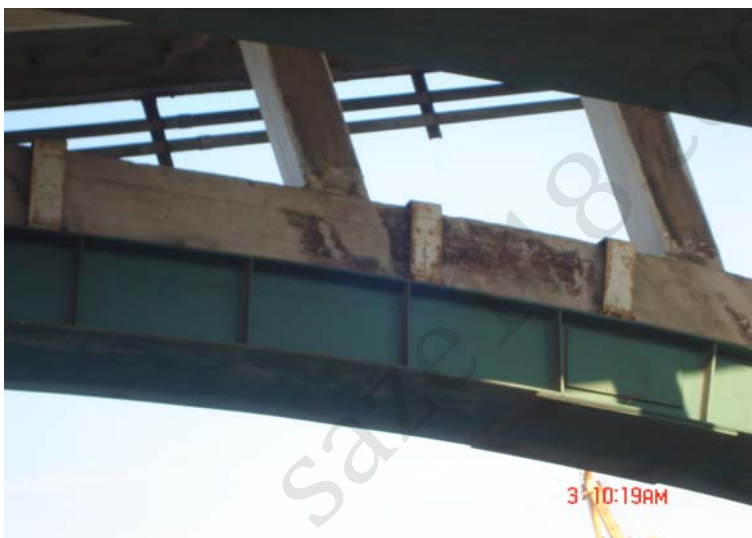
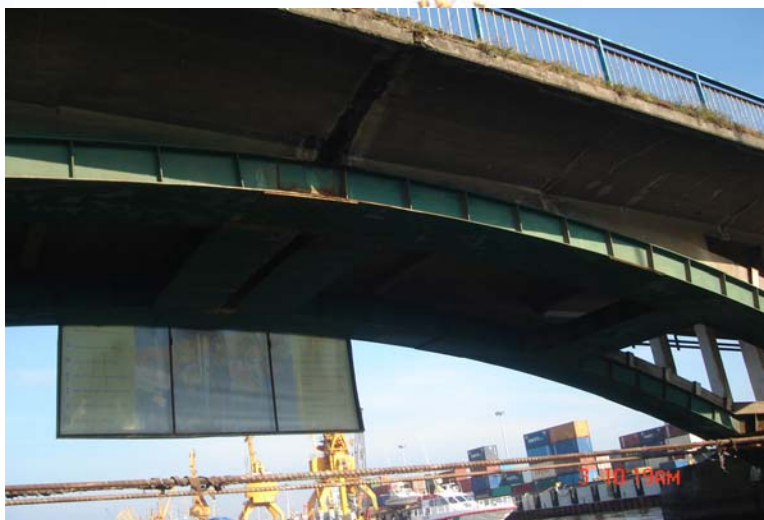
اتصال ستون به تیر قوسی و ستون ترمیم شده در محل اتصال واتصال تیر ورق به تیر برای ترمیم این خرابی از یک قوس فلزی ساخته شده از تیر ورق و نیز از یک کابل پیش تنیده استفاده کرده اند.

برای مقابله با نیروی افقی تیر قوسی از کابل های مهاری استفاده گردیده است.

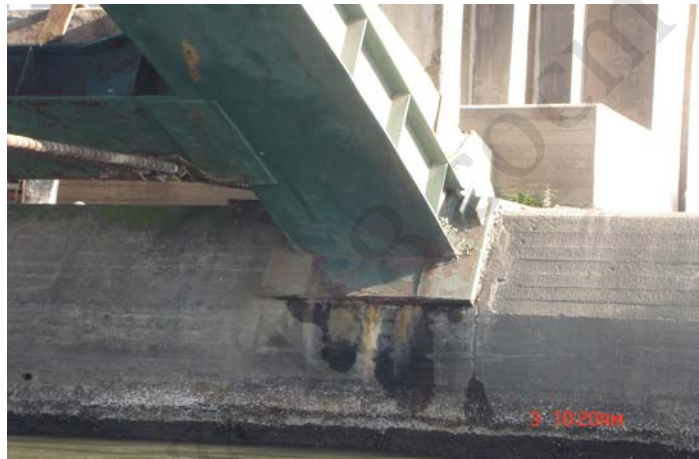
تصویر زیر اتصال تیر ورق به کلاهیک شمع را نشان می دهد

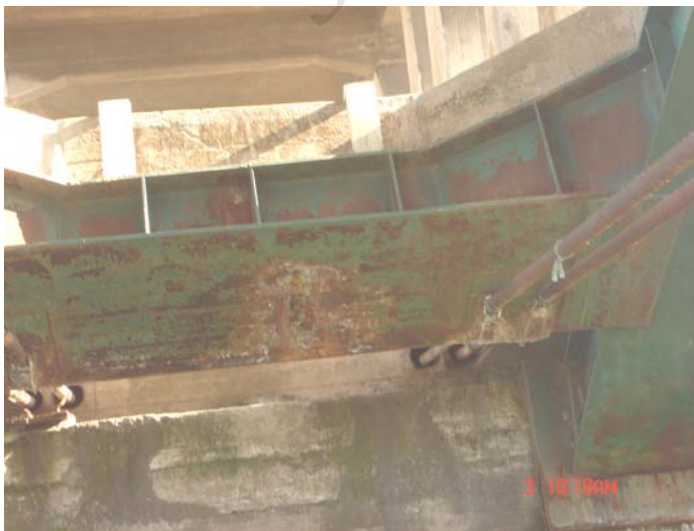
تصویر زیر نحوه عبور کابل را از پایه نشان می دهد.

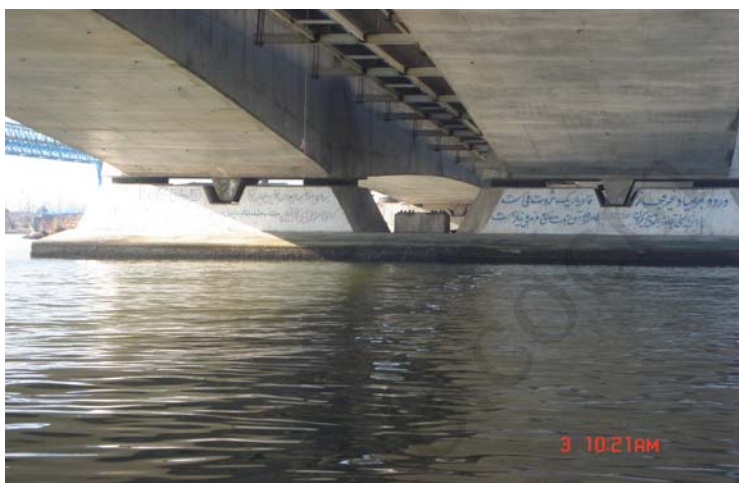
در اثر اعمال بارهای دینامیکی تغییر مکان حاصله همراه با سرعت و شتاب خواهد بود. جهت مقابله با شتاب وارده نیرویی به عنوان نیروی لختی در اثر جرم آن و جهت مقابله با سرعت نیرویی به نام نیروی میرایی در اثر اصطکاک بین ذرات و لقی اتصالات و غیره به وجود می آید و باعث تلف شدن مقداری انرژی می شود به این پدیده در اصطلاح میرایی می گویند. با تعبیه میراگر ( دمپر ) هایی اثر تخریب دینامیکی و انتقال جانبی سازه را به حداقل رسانده اند.

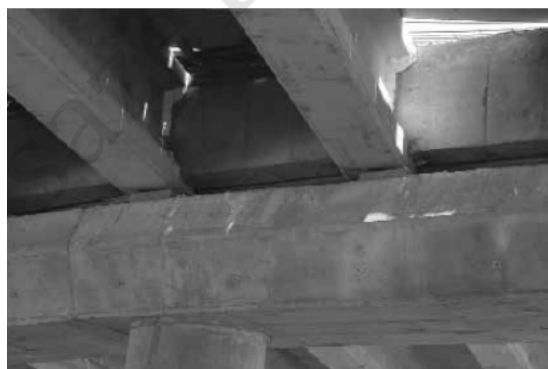
جانمایی نادرست تکیه گاه نئوپرن در پایه ها

مطابق ضوابط آیین نامه ها، محور نئوپرنهای چهارضلعی به دلیل جلوگیری از اعمال فشار غیر یکنواخت خارج از محور باید بر محور تیر منطبق بوده و اضلاع آن به موازات اضلاع تیر باشند. متأسفانه در شکل بالا مشاهده می گردد که هر دو مورد فوق در هنگام جانمایی نشیمنها رعایت نشده و نئوپرنها با خروج از مرکزیت قابل توجه نصب شده اند. این موضوع منجر به کاهش عمر مفید بهره برداری از نئوپرن و ایجاد تنشهای قابل توجه در انتهای تیر می گردد.
